# IZVJEŠTAJ

## O INŽENJERSKOGEOLOŠKIM ISTRAŽIVANJIMA NAKON POPLAVA U KREŠEVU, FOJNICI I KISELJAKU

Sarajevo, Oktobar 2024. godine

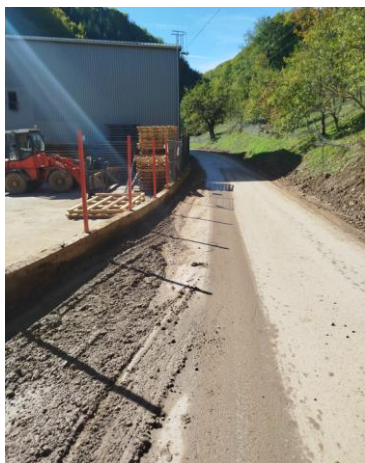
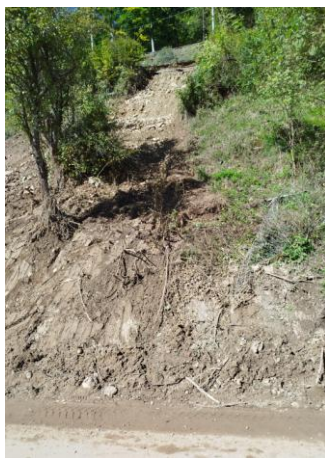
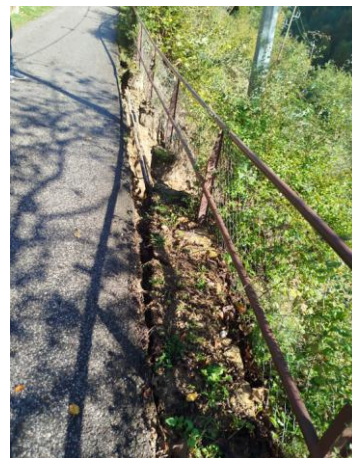
Fotografija broj: 1., 2. i 3. Prikaz položaja klizišta na lokaciji u blizini samostana

Na dan uvida na licu mjesta ustanovljeno je da postoji dva manja klizišta koja je neophodno odmah sanirati, jer put ka samostanu, zbog svog oštećenja nije za upotrebu, a takođe i u nožici klizišta ugrožena je saobraćajnica. Sanacione mjere se odnose na istraživanje mikrolokaliteta sa aspekta gelogije, hidrogeologije i geotehnike radi izrade Elaborata o inženjerskogeološkim i geomehaničkim karakteristikama tla na lokaciji klizišta. Površinski pokrivač je plitak a geološki supstrat je tvrda stijena dolomita.

Mišljenja smo, da sanacione mjere predmetnih klizišta su hitne, zbog potreba prilaza ljudi objektu samostana. Stepenn deformacije tla predmetne padine koje čine navedene parcele je visok, U konkretnom slučaju potrebno je posmatrati cijelu padinu kao nestabilnu i uslovno stabilnu, te iz tog razloga je potrebno odmah prići sanaciji iste, radi postizanja njene stabilnosti,

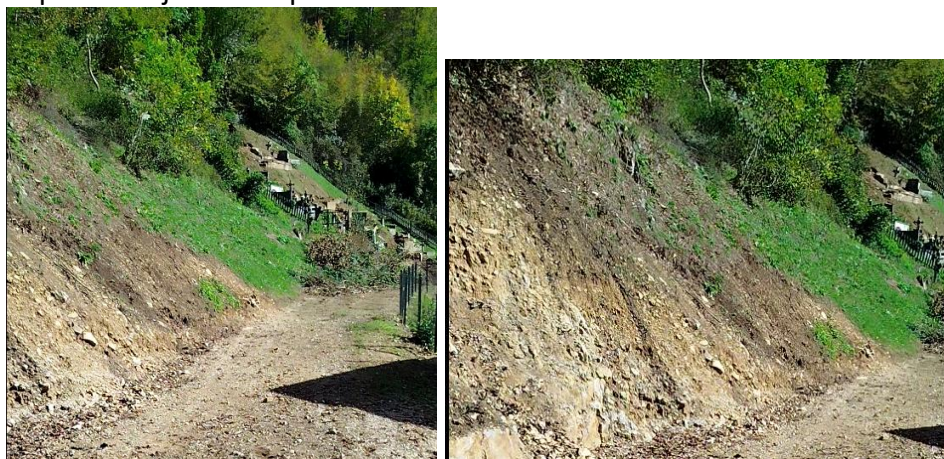
Mišljenja smo, da je predmetni inženjerskogeološki proces više erozioni proces, nego što je pojava klizišta. Površina koja je obuhvaćena erozionim procesom, je oko 2 400 m<sup>2</sup>. Osa po dužini je 42 m a po širini 60 m. Evidento je da je sa većih kota padine iznad groblja morfološki izgrađena struktura lijevka, te da velikim intezitetom padavine izvršeno je spiranje pokrivača, čime je i devastirano tlo u prostoru groblja.

Fotografije broj: 7. i 8. Prikaz padine u kojoj je izgrađeno staro groblje u naselju Vrancima u neposrednoj blizini kapele.

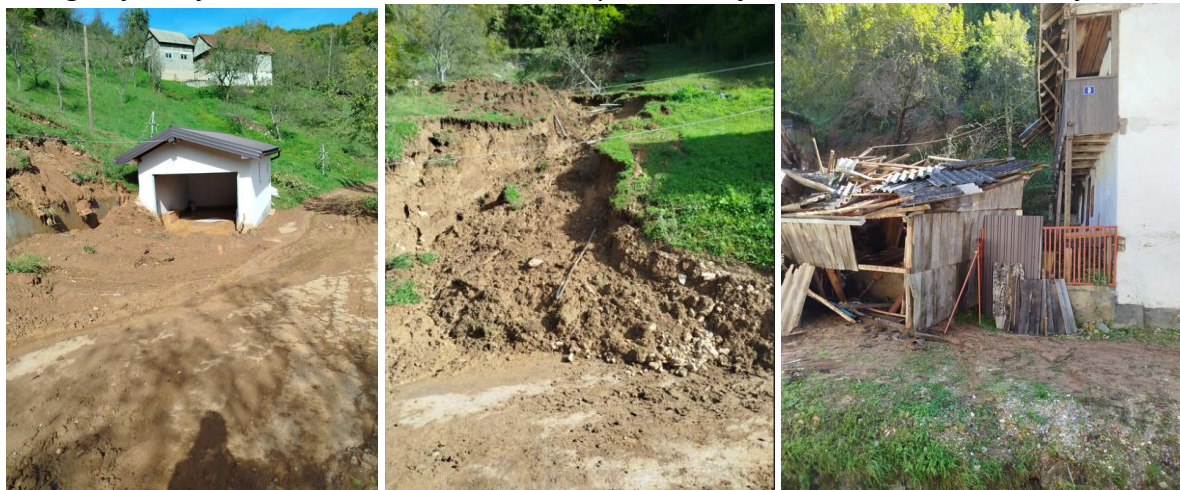
Fotografije broj: 9., 10.. i 11. Prikaz klizišta na parceli i objektima vl. Ban Marka , Kojšina, Kreševo

Iz navedenih fotografija vidljivo je da su navedeni objekti ugroženi visokog stepena, deformacija. Odmah je potrebno uspostaviti monitoring nad predmetnim klizištem i to: geološki, geodetski i građevinski. Postoji šteta na pomoćnom i stambenom objektu, a oba su ugrožena, načinjena šteta se može sanirati, ali predhodno se treba bez odlaganja istražiti predmetno klizište na osnovu programa istraživanja kojeg treba da uradi nadležni ovlašteni privredni subjekt, a nakon toga ovlašteni privredni subjekt da izradi Elaborat o geološko geomehničkim karakteristikama tla predmetnog klizišta u kojem će se dati prijedlog odnosno koncepcija sanacije, nakon toga potrebno je izraditi Glavni građevinski projekat sanacije klizišta, te na osnovu njega izvršiti sanaciju.

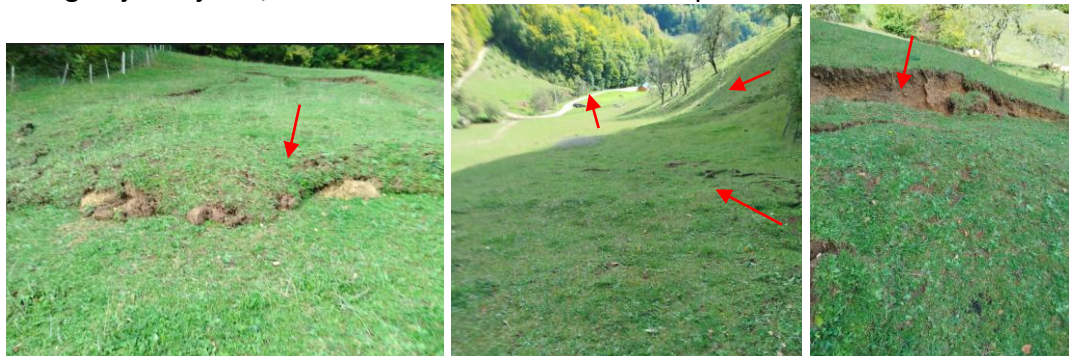
Se nalazi u prostoru tzv. Dolovi na parceli vlasnika Šimo Ban. Predmetno klizište je van naselja i nalazi se u poljoprivrednom zemljištu. Sa aspekta stabilnosti terena samo klizište u svojim granicama predstavlja nestabilan teren i isto ima tendenciju širenja. Nastalo je razvojem od čela ka nožici. Po obliku je kajišasto, tip klizanja je rotaciono. Akumulacija deluvijalnih naslaga je na čelu klizišta, a u nožici su jasni obrisi blatnog toka. Granice klizišta su jasne, radi se o plikom i malom klizištu površine oko 600 m<sup>2</sup>. Prostor van granica klizišta čine uslovnostabilan teren.

Fotografije broj: 13., 14. i 15. Prikaz klizišta Dolovi na parceli vl. Šimo Ban

Sa aspekta inženjerskih procesa vidljivo je da je predmetno klizište nastalo usljed prezasićenja tla, inženjerskogeološkog pokrivača velikim intezitetom padavina kada su nastale konkretne prirodne nesreće. Mehanizam okidanja je bio povećanje zapremine kliznog tijela što je dovelo do procesa pokretanja kliznog tijela niz predmetnu padinu.

- Ograditi klizno tijelo i postaviti signalizirajuću traku, te signalizirajuće table sa upozorenjem“ Pazi klizište - strogo zabranjen pristup“,
- Injektirati otvorene tenziona pukotine glinenim tamponom.
- Očistiti sa desne bočne strane jarugu radi kontrolisane odvodnje vode, kako ista ne bi podlokavala bočnu stranu i omogućila širenje granica klizišta.
- Izraditi kanalice oko granica klizišta kako bi se spriječila infiltracija vode u klizno tijelo.
- potrebno uspostaviti moitoring nad predmetnim klizištem i to: geološki, geodetski i građevinski.

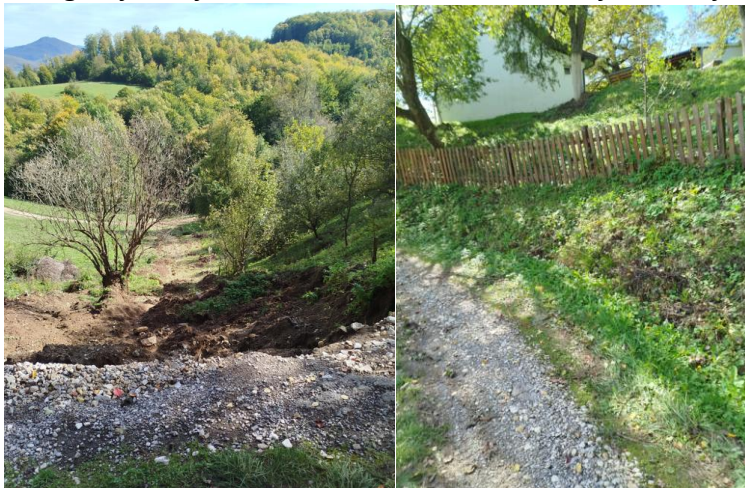
Fotografije broj: 17. i 18. Prikaz klizišta u naselju Bokunje u blizini objekata Ivica Bošnjaka

Predmetno klizište je površine 475 m<sup>2</sup> dužine oko 40 m a širine 12 m. Na fotografiji br.17. ovog izvještaja evidentan je obris - tragovi kretanja blatnog toka niz padinu.

- Ograditi klizno tijelo i postaviti signalizirajuću traku, te signalizirajuće table sa upozorenjem“ Pazi klizište - strogo zabranjen pristup“,
- Izraditi kanalice oko granica klizišta kako bi se spriječila infiltracija vode u klizno tijelo.
- potrebno uspostaviti moitoring nad predmetnim klizištem i to: geološki, geodetski i građevinski.

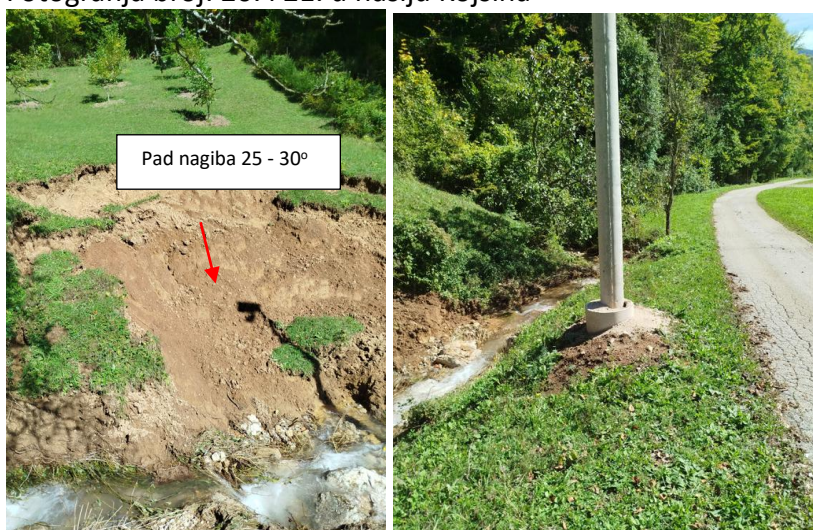
Fotografija broj: 20. i 21. u naselju Kojsina

Predmetno klizište je ugrozilo infrastrukturu lokalni put, kao takvo ima prioritet za sanaciju. Površina klizišta je 395 m<sup>2</sup>, dakle dužine po padu je 15 m a po širini 24 m. U neposrednoj blizini se nalazi betonski stub od elektovoda, što postoji mogućnost širenja klizišta i ugroziti time elektrovod.

- Ograditi klizno tijelo i postaviti signalizirajuću traku, te signalizirajuće table sa upozorenjem "Pazi klizište - strogo zabranjen pristup",
- Izraditi kanalice oko granica klizišta kako bi se spriječila infiltracija vode u klizno tijelo.
- potrebno uspostaviti moitoring nad predmetnim klizištem i to: geološki, geodetski i građevinski.

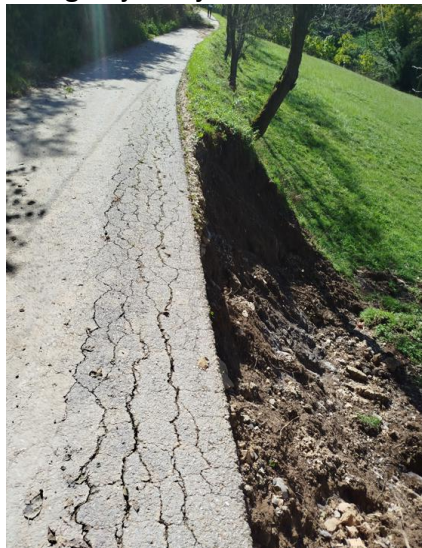
Fotografija broj: 22. Prikaz klizišta Kojšina

Ograditi klizno tijelo i postaviti signalizirajuću traku, te signalizirajuće table sa upozorenjem "Pazi klizište - strogo zabranjen pristup",  
Izraditi kanalice oko granica klizišta kako bi se spriječila infiltracija vode u klizno tijelo.

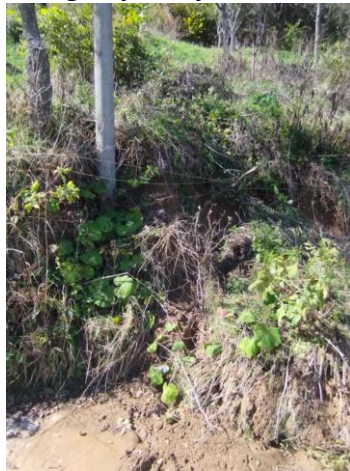
Fotografija broj: 24. Prikaz položaja klizišta

Ograditi klizno tijelo i postaviti signalizirajuću traku, te signalizirajuće table sa upozorenjem“ Pazi klizište - strogo zabranjen pristup“.

Izraditi kanalice oko granica klizišta kako bi se spriječila infiltracija vode u klizno tijelo.

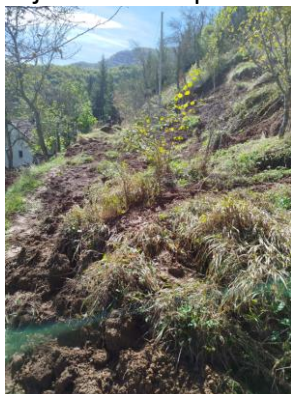
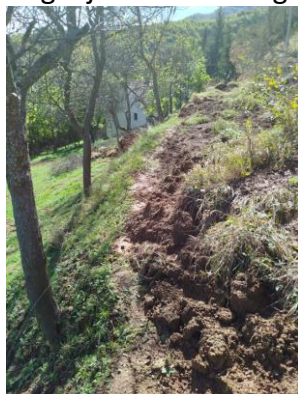
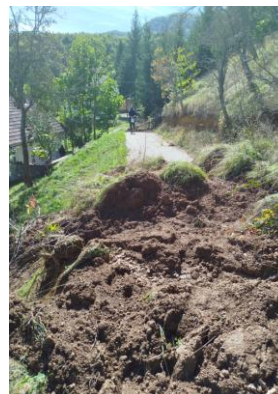
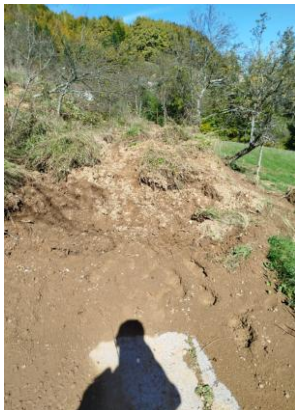
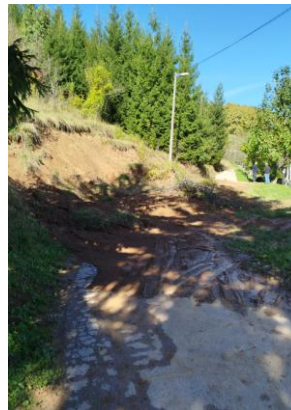
Fotografije broj: 29. do 33. prikaz nožičnog dijela konkretnog klizišta

Na prikazanim fotografijama od broja 29. do 33. ovog Izvještaja vidljivo je da u predmetnom obuhvatu se nalazi više lokalnih klizanja tla, a mišljenja smo, da se može objediniti i posmatrati kao jedno. Navedeno klizište je po svojim dimenzijama srednje veličine, a karakteriše ga duža osa od 123 m a kraća od 39 m, površine 4. 360 m<sup>2</sup>. Ponderisana moćnost kliznog tijela je oko 2,5 m, što je ukupna zapreminska masa predmetnog kliznog tijela od 10.900 m<sup>3</sup>. Navedeno klizište je visokog stepena rizika po okruženje, prije svega zbog utjecaja na sigurnost ljudi koji žive u objektima koji su ugroženi, kao i slučajnih prolaznika. Takođe potrebno je hitno sanirati i predstavlja po našem mišljenju prioritetno za sanaciju.

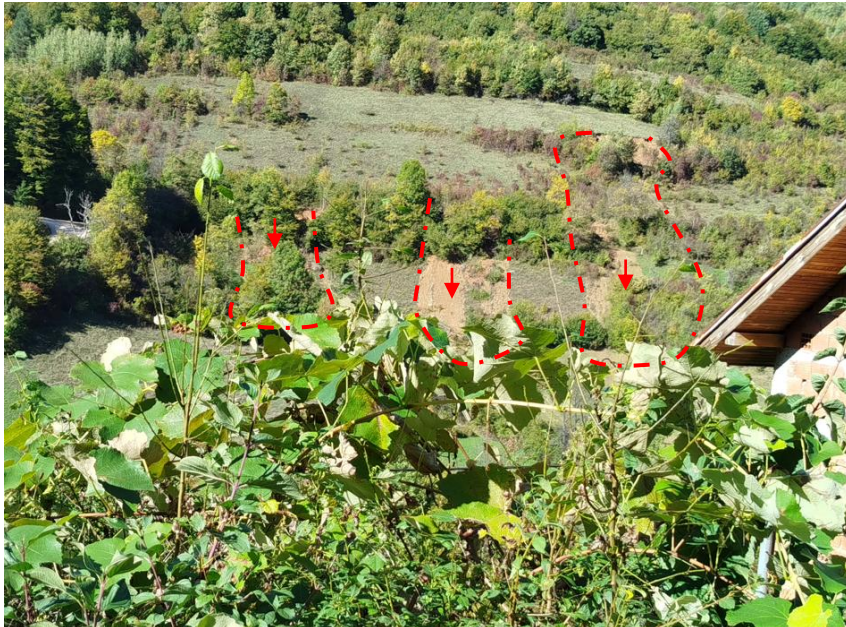
Fotografija broj: 34. Prikaz klizišta na padinu u naselju Crnjač, Kreševo

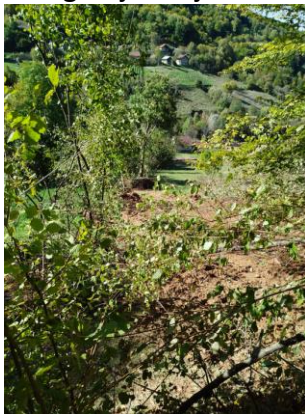
Fotografija broj:35. Prikaz klizišta i 36. Prikaz klizišta u prostoru na ortofoto podlozi

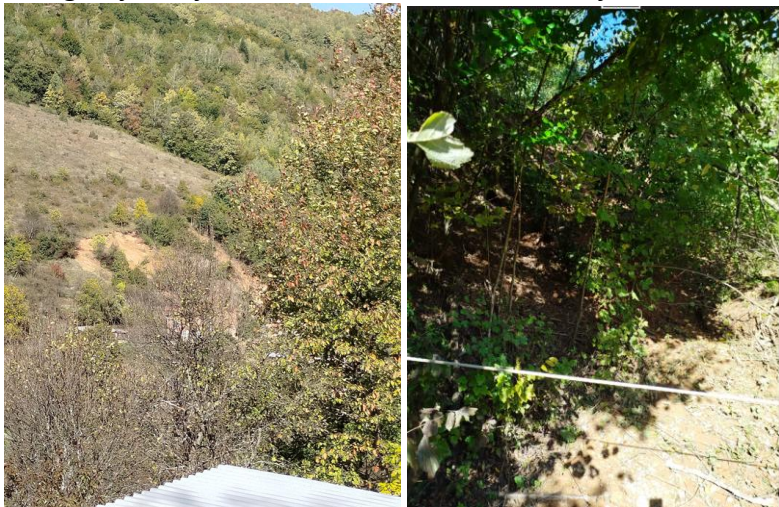
Fotografije broj: 37. i 38. Prikaz klizišta u naselju Crnić

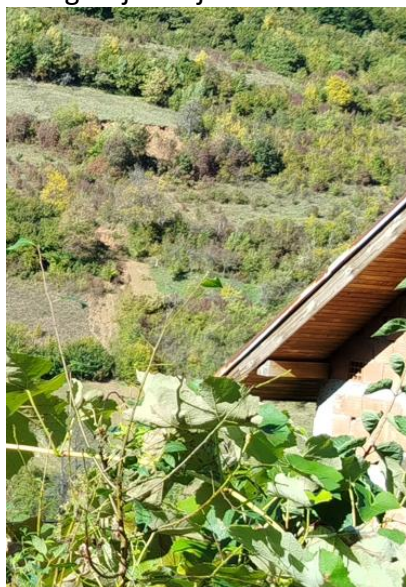
Fotografija broj: 40. i 42. Prikaz velikog klizišta Crnić

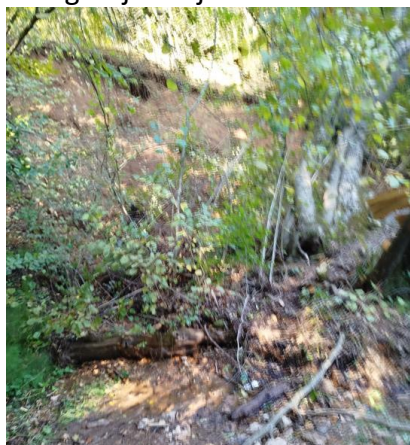
Fotografija broj: 42. Prikaz klizišta u naselju Crnač

Klizište je srednje veličine posmatrano sa aspekta njegove površine, plitko je. Inženjerskogeološki pokrivač čine deluvijalne gline koje leže na dolomitičnim stijenama. Inženjerskogeološki supstrat predstavljau trijaski dolomiti a ujedno su hidrogeološki kolektori pukotinskih stuktura. Klizište ima tendenciju širenja. Ono se nalazi u naselju Crnić, Kreševo

- istražiti predmetno klizište na osnovu programa istraživanja kojeg treba da uradi nadležni ovlašteni privredni subjekt,
- da ovlašteni privredni subjekt izradi Elaborat o geološko geomehaničkim karakteristikama tla predmetnog klizišta u kojem će se dati prijedlog koncepcije sanacije,
- potrebno je izraditi Glavni građevinski projekat sanacije klizišta, te na osnovu njega izvršiti sanaciju.
- Tokom geološkog istraživanja i tokom sanacije klizišta obavezan nadzor stručnih licenciranih osoba.
- Radi se o manjem obimu sredstava potrebnih za sanaciju.

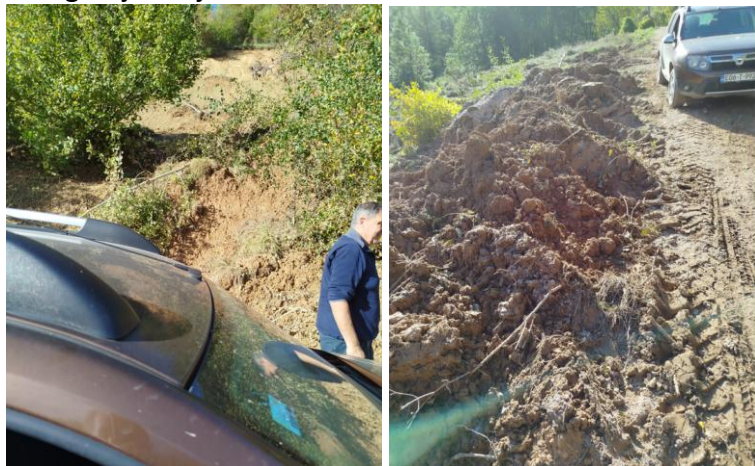
Fotografije broj:44. i 45. Prikaz klizišta iznad lokalne saobraćajnice potez Crnič - Rakova Noga

Vidljivo je sa navedene fotografije broj: 40. ovog Izveštaja, da se radi o blagom padu padine sa oko 5° stepeni pada, te takođe se vidi da se radi o veličini velikog klizišta ali plitkog pokrivača. Evidentno, da je klizište zahvaćeno i erozionim procesima u vrijeme događaja prirodne nesreće dana 04.10.2024.

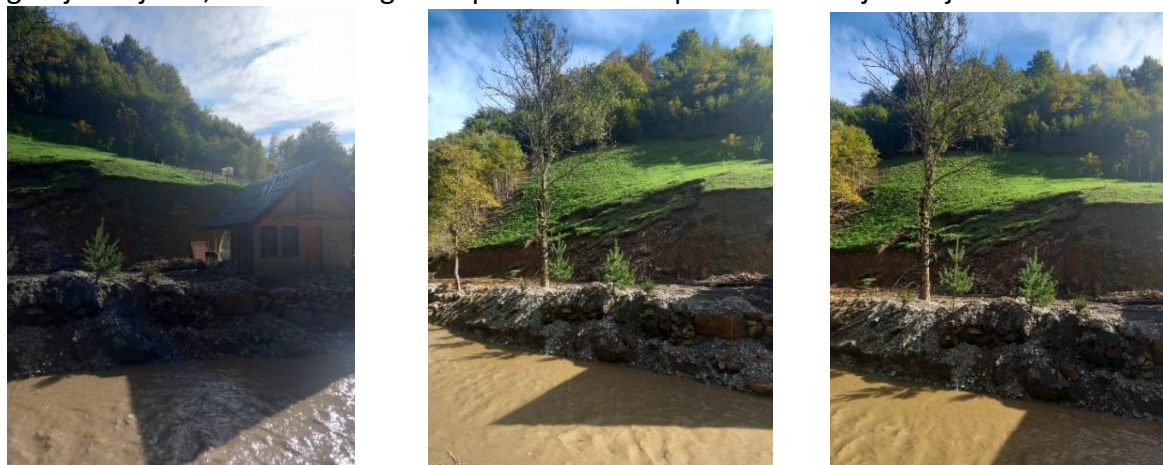
Fotografije broj: 53.,54. i 55. Fotografski prikaz klizišta u prostoru naselja Gunjani

**Zaključak:** U konkretnom slučaju se radi o malom i plitkom klizištu za koje nije potreban veliki obim sredstava za istraživanje i njegovu sanaciju. Klizište je zahvaćeno procesom erozije čije površinski klizno tijelo je spirano i akumulirano u samoj nožici klizišta sa materijalom manje zapremine. Dužina po padu je od 8 do 9 m a širina je oko 20 m, čija je površina 195 m<sup>2</sup>, radi se o plitkom kliznom tijelu, procjenjujemo da se klizna ravan nalazi u kontaktu supstrata i pokrivača na dubini od 2m a ponderisana dubina je oko 1,5 m, pri čemu je zapremina kliznog tijela oko 292,5 m<sup>3</sup>. Iz navedene zapremine proizilazi da nije potreban veliki obim sredstava za njegovu sanaciju. Sanacija je jednostavna u konkretnom slučaju, a kako nam nije bio zadatak da vršimo procjenu šteta i da radimo program istraživanja iz tog razloga nismo ni iskazivali stavke, parametre koji su bitni za koncepciju sanacije.

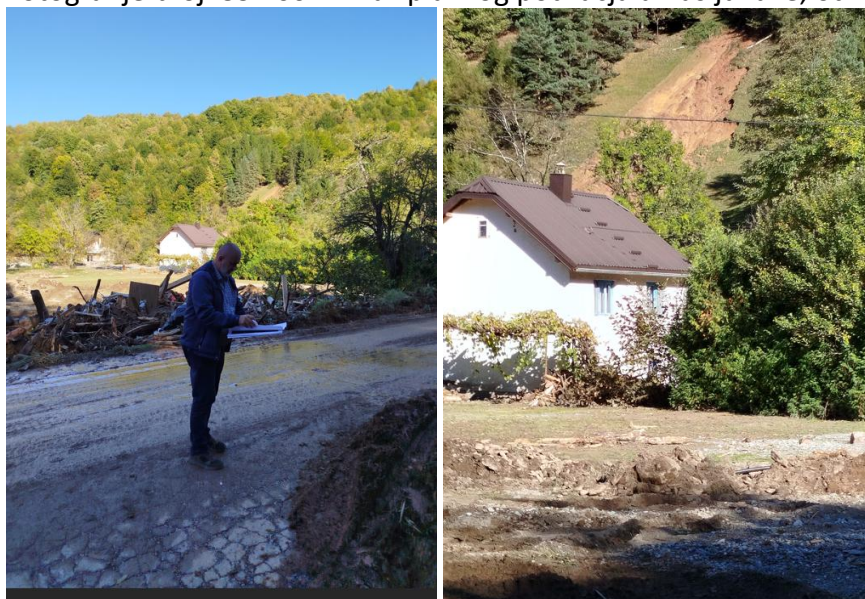
Fotografije broj: 59 i 60. Prikaz plavnog područja u naselju luke, odnosno Lužine

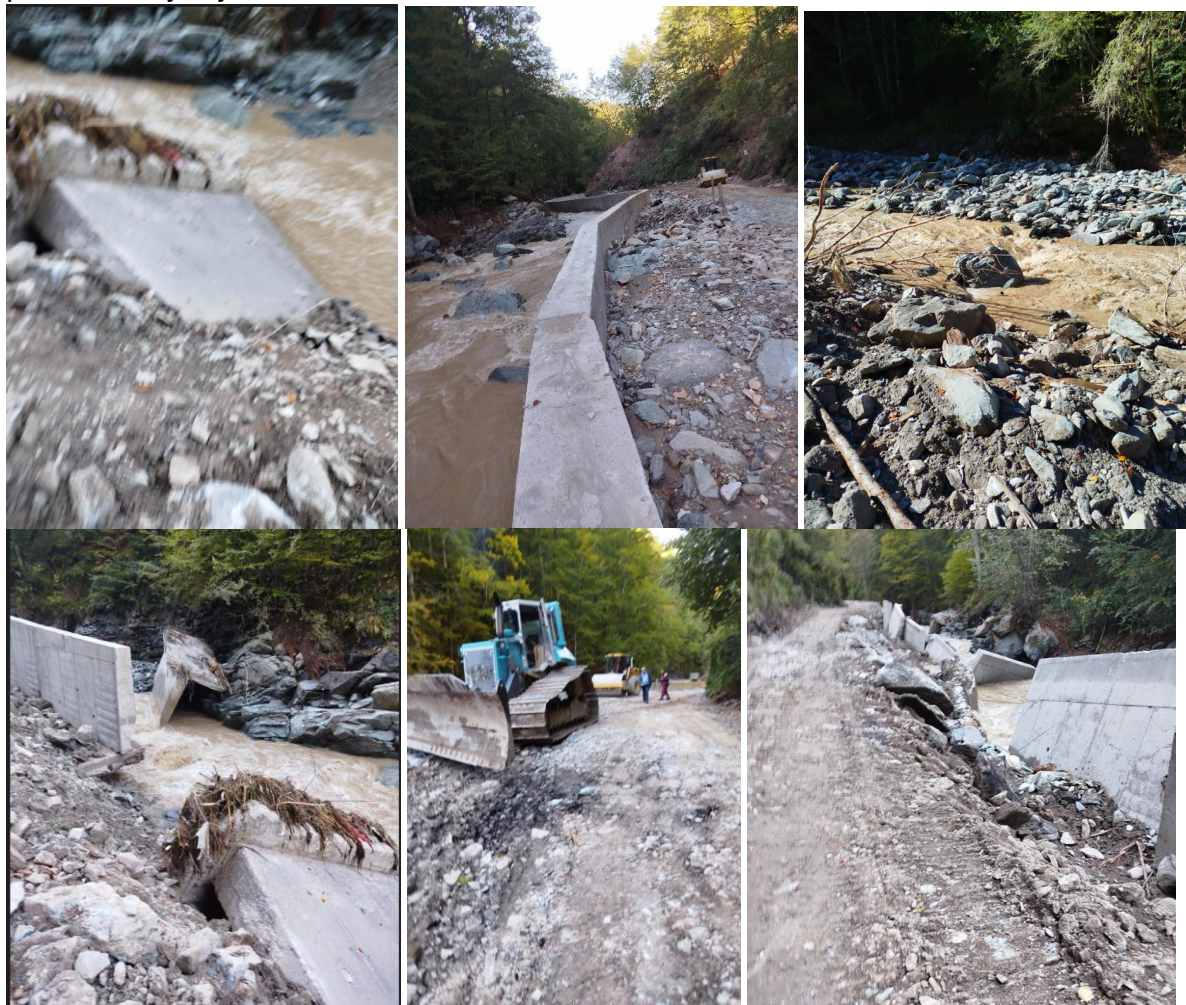
Fotografije od broja 61. do 66. Prikaz rezultata scenarija ekstremnog plavnog talasa u kanjonu od poteza naselj Gajevići ka Dusini.

Lokalni put na potezu naselja Gajevići ka Dusini je bio u funkciji za sve vrste vozila, a uticajem velikog plavnog talasa je u cjelosti uništen. Intenzivnim radom ljudi sa teškom mehanizacijom osposobljen je za komunikaciju. Potrebno je u cjelosti urediti put, a AB zidove u

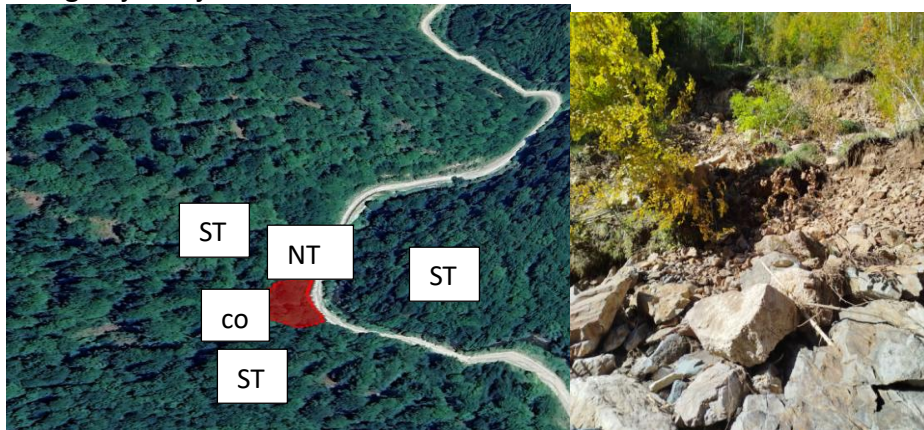
Fotografije broj: 69. i 70. Prikaz odrona Radava

Odron dimenzija 50 m po širni a po padu 35 m. Površine 1.059 m<sup>2</sup>. Dakle, sredne veličine. U čelu profila jasan je IG pokrivač, a čine ga raslabljena drobina koja je zajedno se odronula sa većim komadima stijenskih blokova i akumulirala se u koritu rijeke.

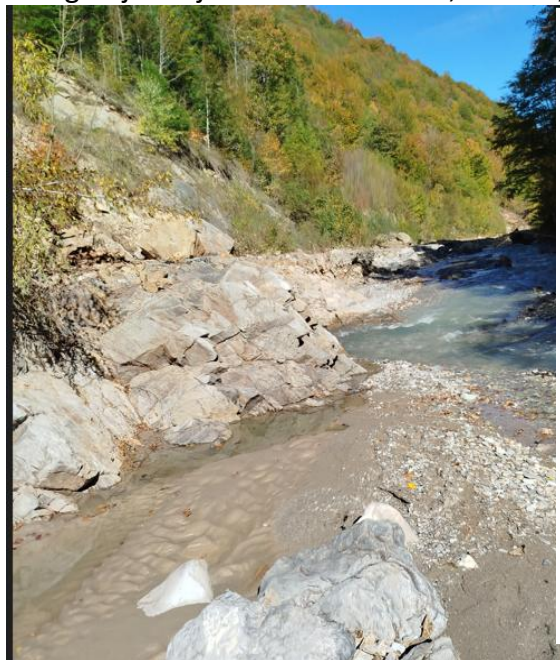
Fotografija broj. 71. Prikaz Odrona, Radava, Fojnica

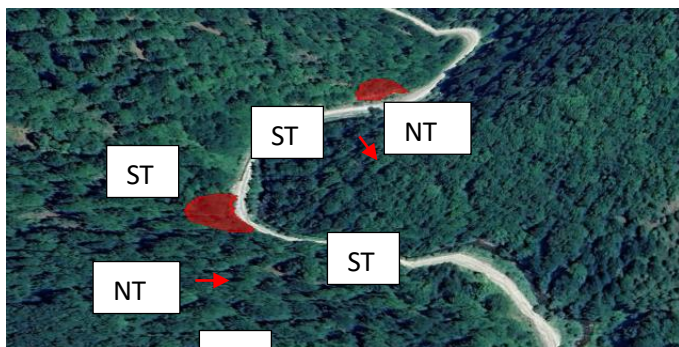
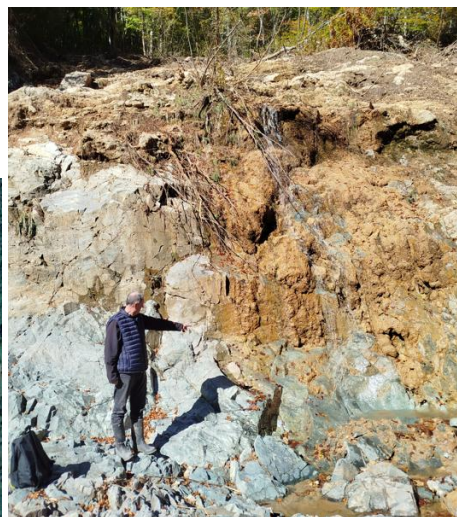
Fotografije br: 72. i 73. Lokacija – erozioni proces se nalazi u neposrednoj blizini lokacije 1 Radava, Fojnica.
