Federalni zavod za geologiju

## IZVJEŠTAJ

### O NEGATIVNIM IG POJAVAMA I PROCESIMA NAKON POPLAVA NA ŠIREM PROSTORU OPĆINE JABLANICA I GRADA KONJIC

Sarajevo, Oktobar 2024. godine

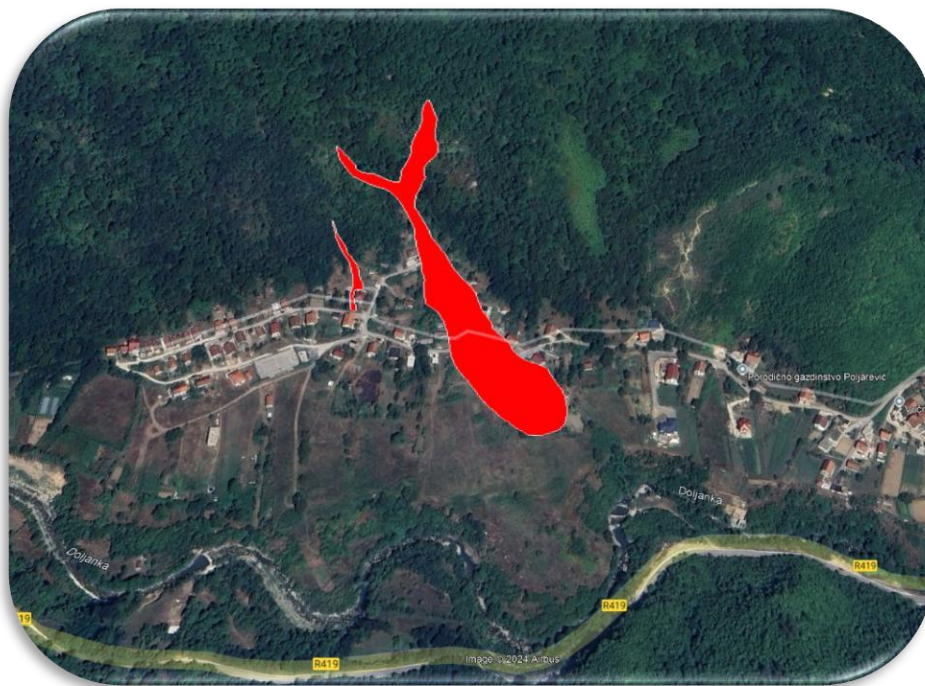
**Lokalitet Zlate**, općina Jablanica; uočena su i evidentirana dva kameno-blatna toka, kojima su uništeni i oštećeni stambeni i pomoćni objekti i lokalni putevi. Na slici 2 prikazana je lokacija kameno-blatnih tokova u području mjesta Zlate, čija je površina okonturena, dok je mjesto iniciranja primarnog bujičnog toka oko 600 m iznad Zlate, u samom vrhu strme padine.

*Slika 2. Lokacija kameno-blatnih tokova u mjestu Zlate*

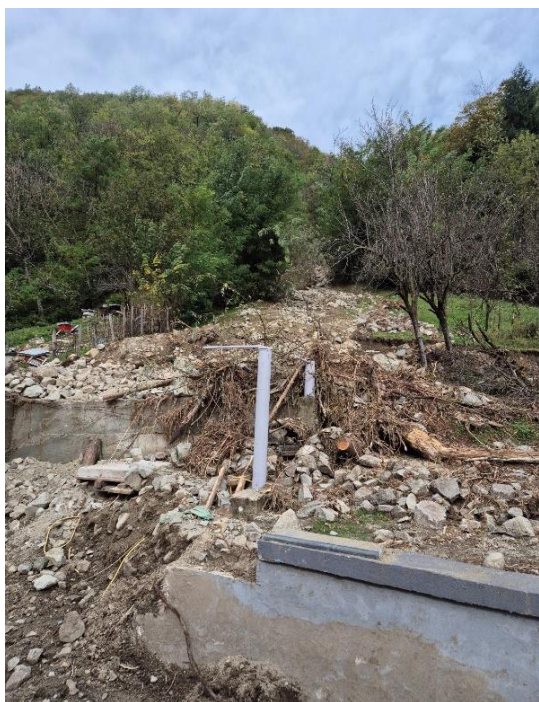
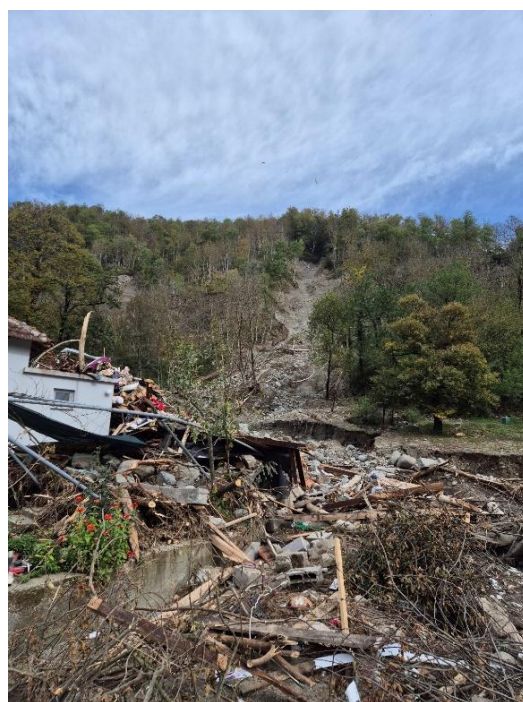
Slike 3. i 4. prikazani su kameno-blatni tokovi sa transportovanim materijalom u mjestu Zlate.

*Slike 3 i 4. Kameno-blatni tok sa transportovanim materijalom*

Širina kameno-blatnog toka u naselju Zlate iznosi više desetina metara, čijim djelovanjem je uništeno, oštećeno i ugroženo više stambenih i pomoćnih objekata.

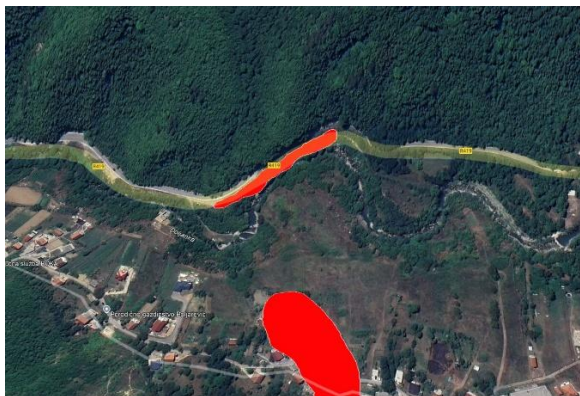
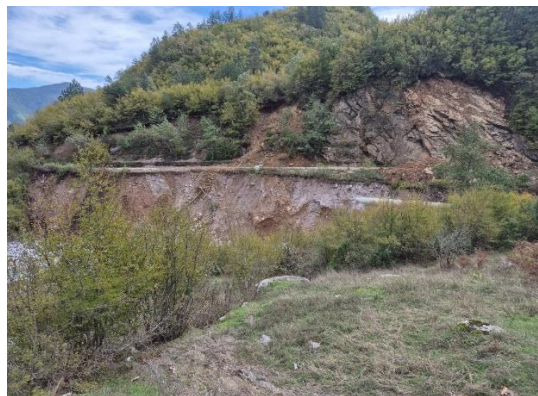
Također, pored navedenih kameno-blatnih tokova, evidentirana je i veća erozija desne obale rijeke Doljanke u neposrednoj blizini sela Zlate, čime je ugrožena regionalna cesta R419, Jablanica-Posušje.

Bitno je napomenuti da je većim dijelom regionalnog puta Jablanica-Posušje evidentna erozija obale rijeke Doljanke, a na slikama u nastavku teksta snimljen je samo jedan od lokaliteta erozije obale koji ugrožava ovaj regionalni put.

*Slike 5 i 6. Erozija obale rijeke Doljanke*

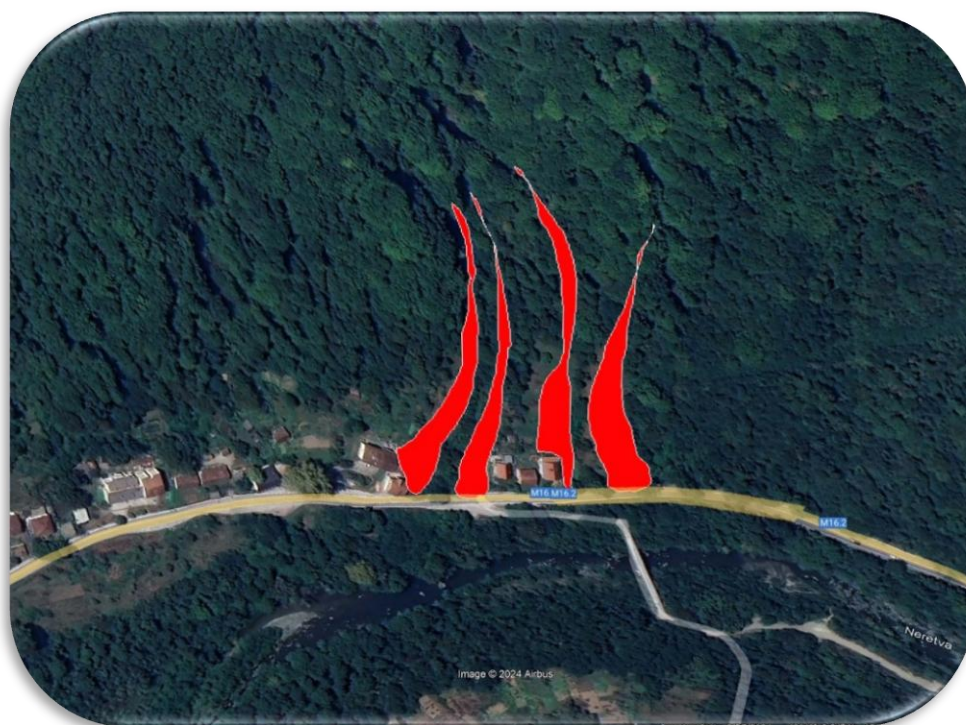
Na slici 7 prikazana je lokacija većih kameno-blatnih tokova sa transportovanim materijalom na području sela Mirke.

*Slika 7. Lokacija blatnih bujičnih tokova u selu Mirke*

Što se tiče sigurnosnog aspekta, kao i u slučaju naselja Zlate, i ovdje je tokom prolaska bujičnih tokova došlo do čišćenja nestabilnih segmenata u ovoj zoni, oslobađajući korita, vododerine i jaruge od akumuliranih materijala, što umanjuje rizik od skorog nastanka bujično blatnog toka.

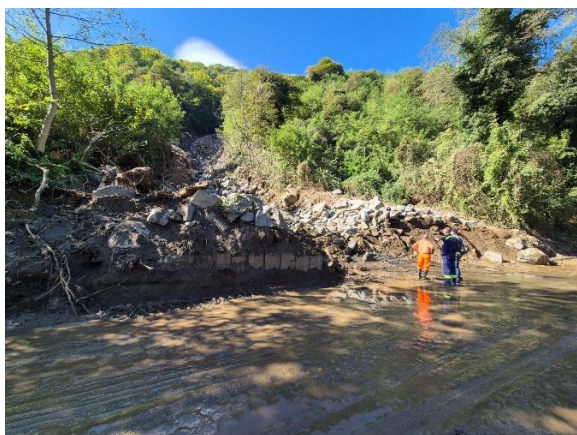
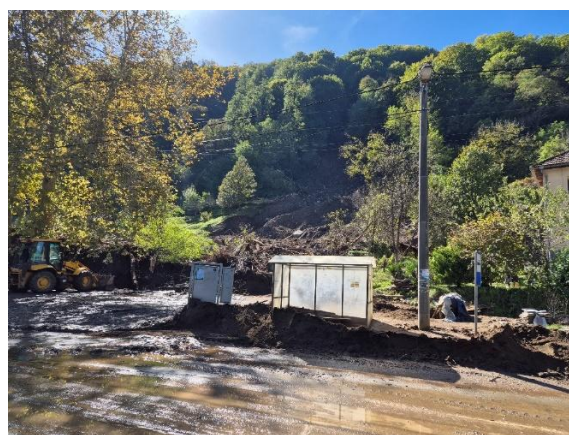
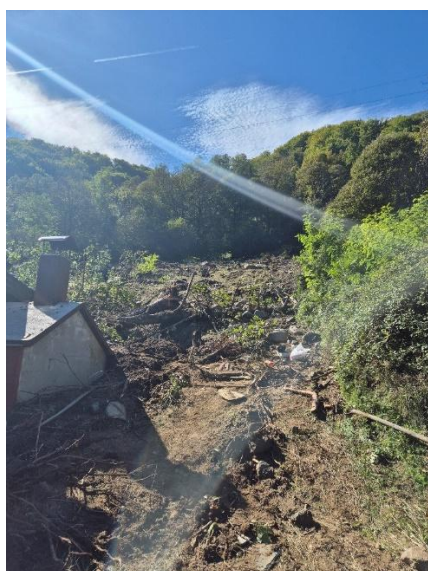
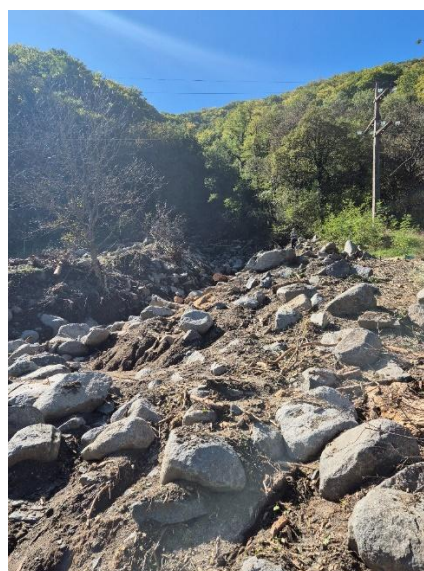
Na slikama u nastavku teksta prikazani su veći kameno-blatni tokovi sa transportovanim materijalom koji su detektovani i evidentirani na području sela Mirke.

*Slike 8, 9, 10 i 11. Kameno-blatni tokovi sa transportovanim materijalom*

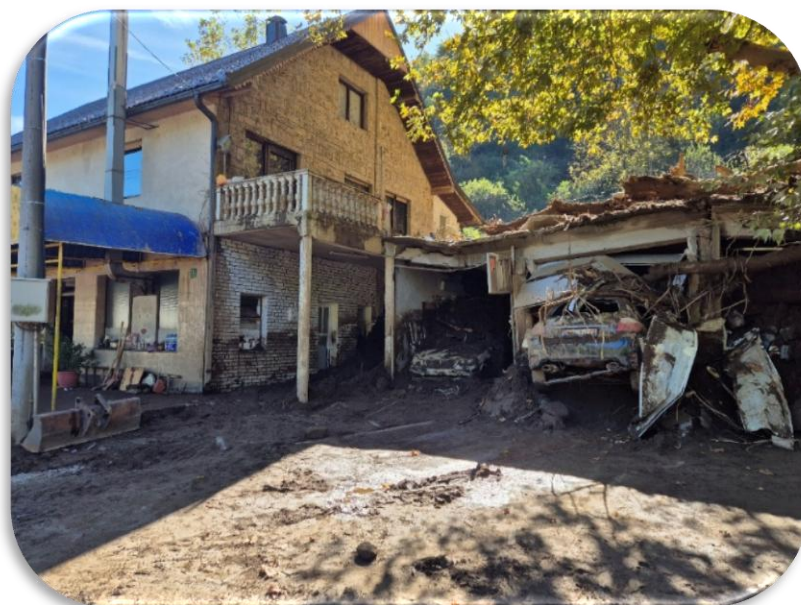
*Slika 12. Neki od objekata koji su pretrpjeli oštećenja bujičnim tokom*

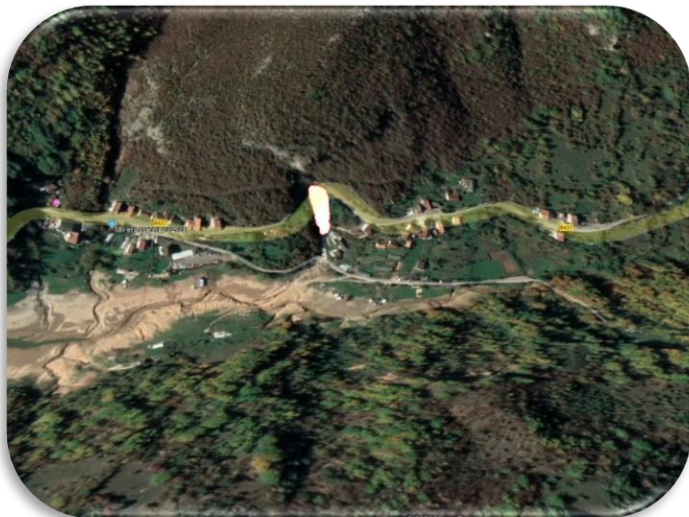
Na slici 13 prikazana je lokacija prekida regionalnog puta R437 u mjestu Glodnica, gdje je bujični tok potkopao asfaltirani put i srušio suhozid preko kojeg je izgrađen asfaltirani put. Koordinate: 43° 41' 48.09", 17° 48' 58.41", 307 m.

*Slika 13. Prekid regionalnog puta R437, Glodnica*

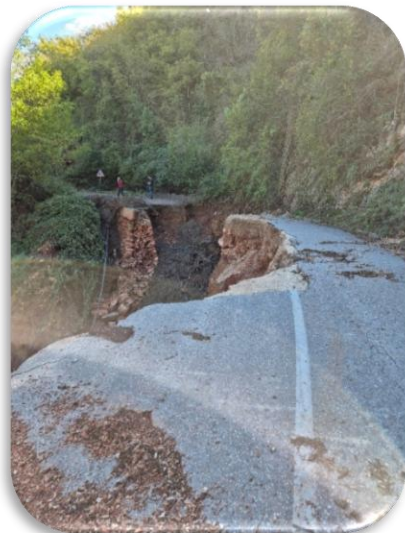
*Slika 14. Regionalni put R437 oštećen bujičnim tokom*

Na slici 14 prikazan je regionalni put R437 sa oštećenjem u mjestu Glodnica.

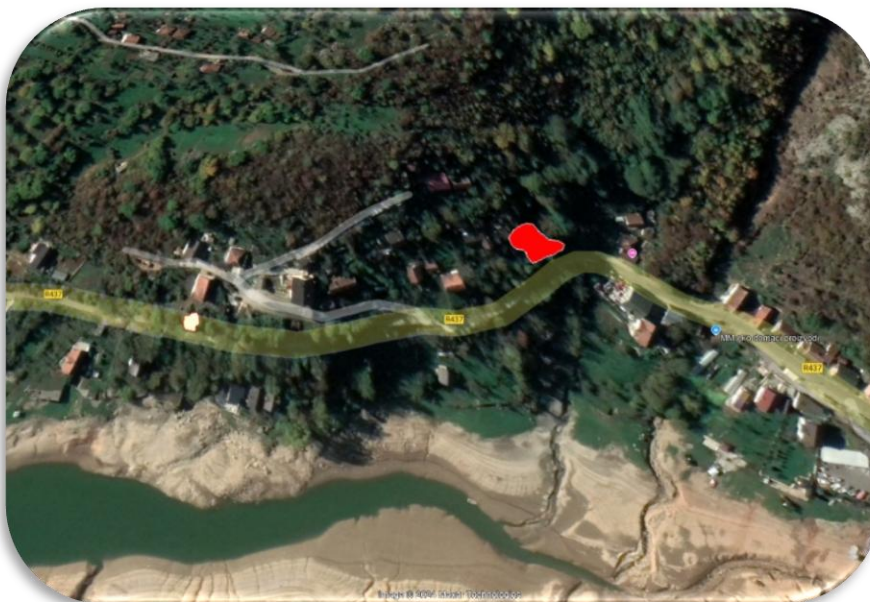
Na slici 15 prikazana je lokacija klizišta u mjestu Glodnica (okontureno crvenom bojom) i odrona (okontureno bijelom bojom) koji je u neposrednoj blizini pomenutog klizišta, a koji predstavlja potencijalnu opasnost za kretanje regionalnim putem R437.

*Slika 15. Klizište i odron iznad regionalnog puta R437 u mjestu Glodnica*

Klizište je dužine 15 m, a širine 10 m. Klizište je ugrozilo jedan stambeni objekat i jedan pomoćni objekat. Deformacije su vidljive na putu, kao i na gabionskom zidu, gdje je par gabionskih blokova pomjereno. Riječ je o klizištu koje je nastalo nekada ranije pa se umirilo, odnosno, sanirano je gabionskim zidom, ali je uslijed zasićenja tla vodom ponovo se aktiviralo.

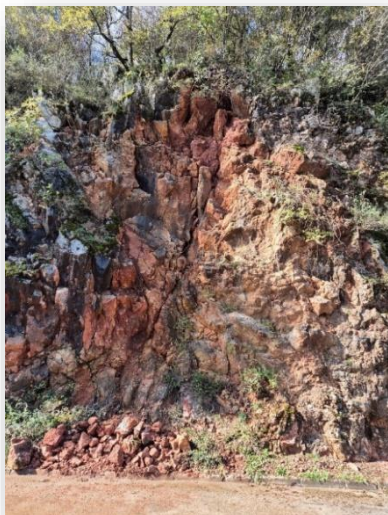
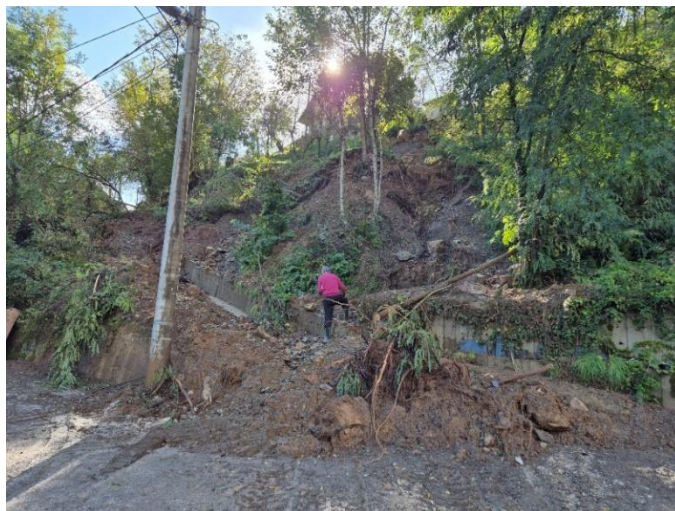
*Slike 16 i 17. Klizište i odron iznad regionalnog puta R437 u mjestu Glodnica*

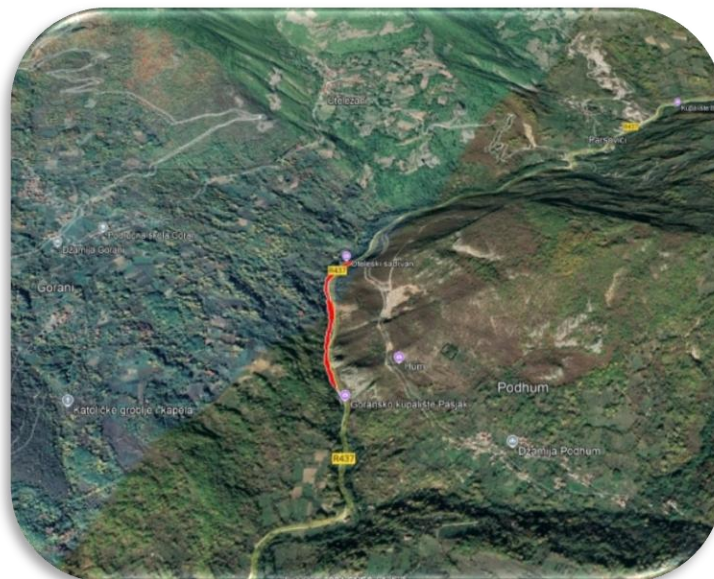
Na ovom dijelu terena zabilježene su veće erozije obale rijeke Neretvice, gdje je došlo do oštećenja i djelimično potpunog uništenja pomenutog regionalnog puta, u dužini od oko 2500 m. Na slikama u nastavku teksta prikaza je šira lokacija zone erozije obale na rijeci Neretvici. Koordinate: 43° 45' 14.07", 17° 48' 33.86", 342 m.

*Slika 18. Širi lokalitet erozije obale rijeke Neretvice*

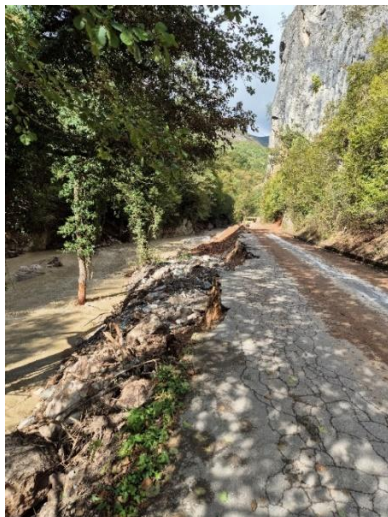
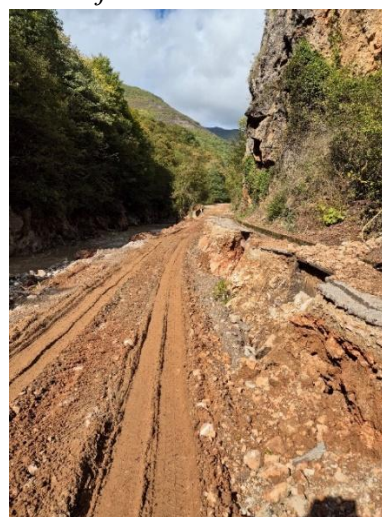
*Slike 19. i 20. Dio oštećenog regionalnog puta R437*

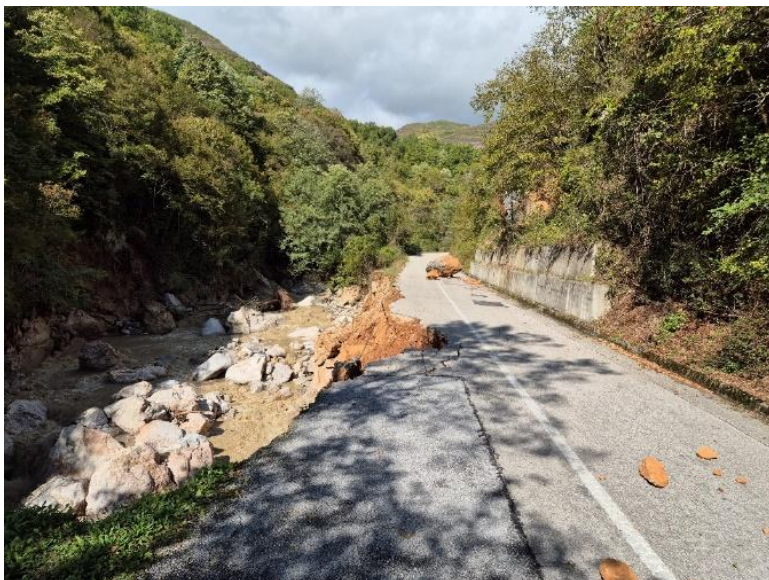
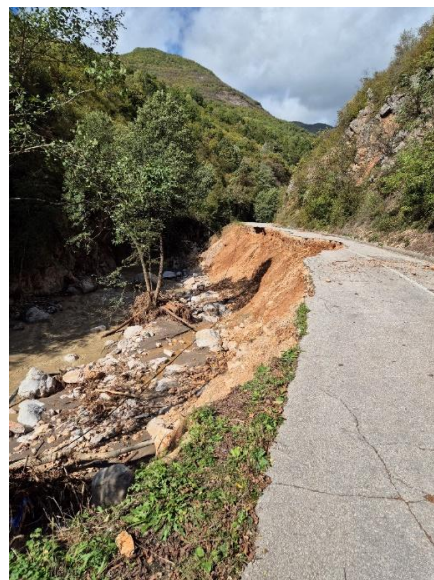
*Slika 21. i 22. Dio oštećenog regionalnog puta R437*

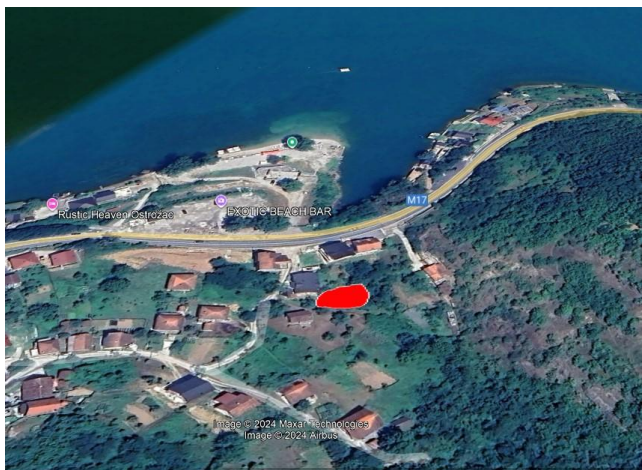
Evidentirano klizište koje ugrožava jedan stambeni i jedan pomoćni objekat. Klizište je dužine 50 m, širine 20 m i dubine do 1,5 m. Čelo klizišta nalazi se uz sami stambeni objekat. Na bokovima klizišta primjetne su pukotine, i isto ima tendenciju širenja. Objekat je ugrožen i nije siguran za boravak, te su stanari upozoreni da ne borave u istom do temeljite sanacije. Objekat iznad, trenutno nije ugrožen ali bi mogao biti ako se pod hitno ne poduzmu mjere sanacije procesa klizanja koji se dešava u objektu ispod!

*Slika 23. Lokacija klizišta na području Ostrožca*

Substrat čine pločasti krečnjaci sa nagibom koji je paralelan topografiji terena, površinski pokrivač debljine 1.5 m je skliznuo preko krečnjaka usljed enormnog dotoka vode, koja je bukvalno šikljala pod pritiskom u momentu otkidanja iz pokrivača. Nagib terena ispod kuće je veći od 60 stepeni i ide ka potoku koji se uljeva u Jablaničko jezero i to ispod kuća koje su napravljene na propustu. Dio objekta je u krečnjačkom substratu, dok je donji dio u pokrivaču, u međuvremenu vlasnik je dozidao sprat objekta, što je stvorilo dodatni teret. Na objektu nema velikih pukotina kao posljedica ovog odlamanja, ali bi svakako ovo trebalo uzeti kao prioritet u procesu stabilizacije, prije velikih oborina i dodatnog klizanja!

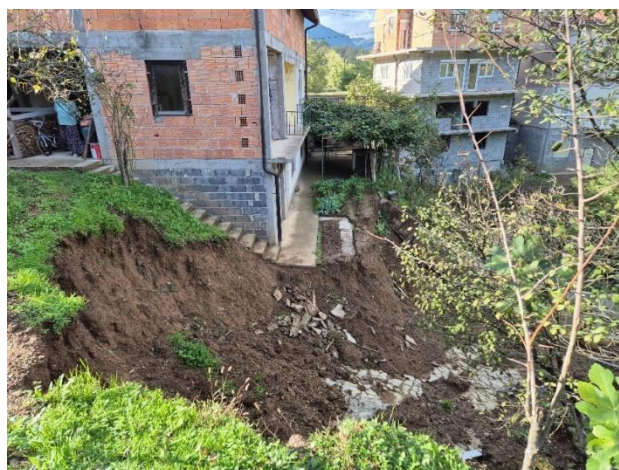
*Slika 24. Klizište na području Ostrožca*

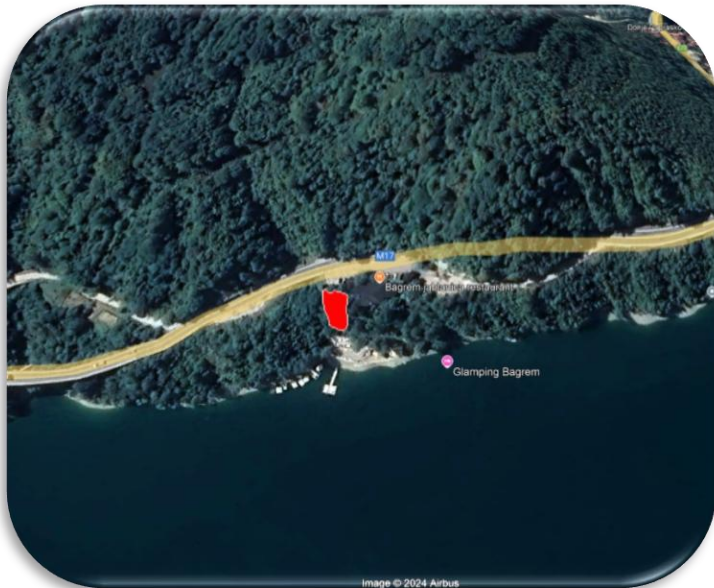
Evidentirano plitko klizište, dubine do 0,5 m, koje ugrožava jedan ugostiteljski objekat i magistralni put M17. Klizište je širine 5 m, a dužine 11 m. Čelo klizišta je u neposrednoj blizini ugostiteljskog objekta Bagrem, 5 m ispod magistralnog puta M17.

Slika 25. Lokacija klizišta kod restorana Bagrem

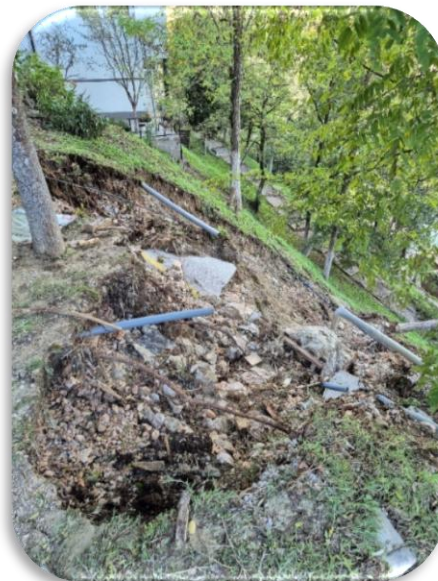
Slika 26. Klizište kod restorana Bagrem

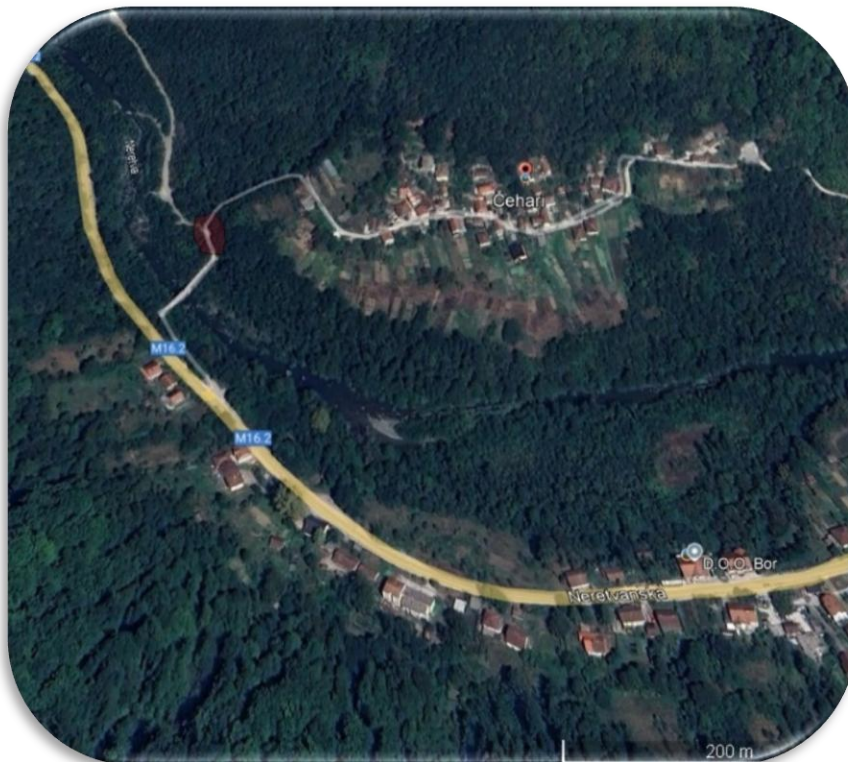
Dio puta za naselje Čehari potpuno odnešen u dužini 150-200 metara, radi se o bujičnom toku. Za sanaciju puta potrebno bi bilo nasuti novi materijal u posteljicu puta, ali prije toga bi se morao uraditi propust za vodu, koji bi se izveo betonskim kanalom ili kamenim nabačajem.

Slika 27. Pozicija dijela uništenog puta za Čehare

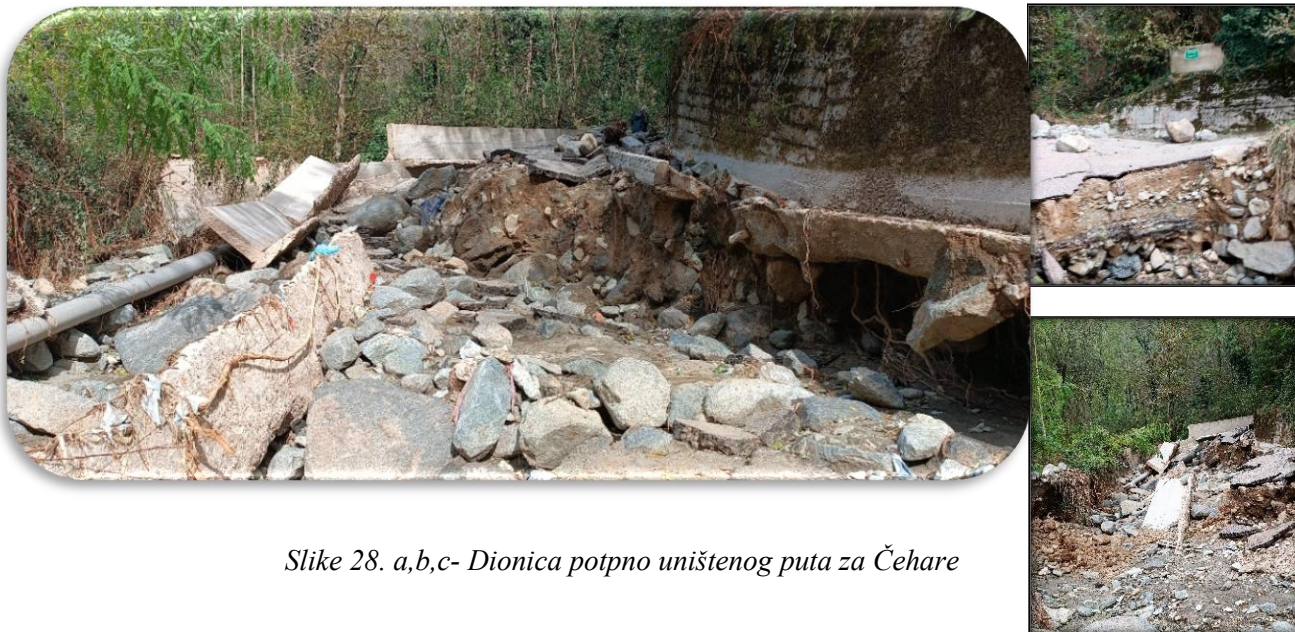
Slike 28. a,b,c- Dionica potpno uništenog puta za Čehare

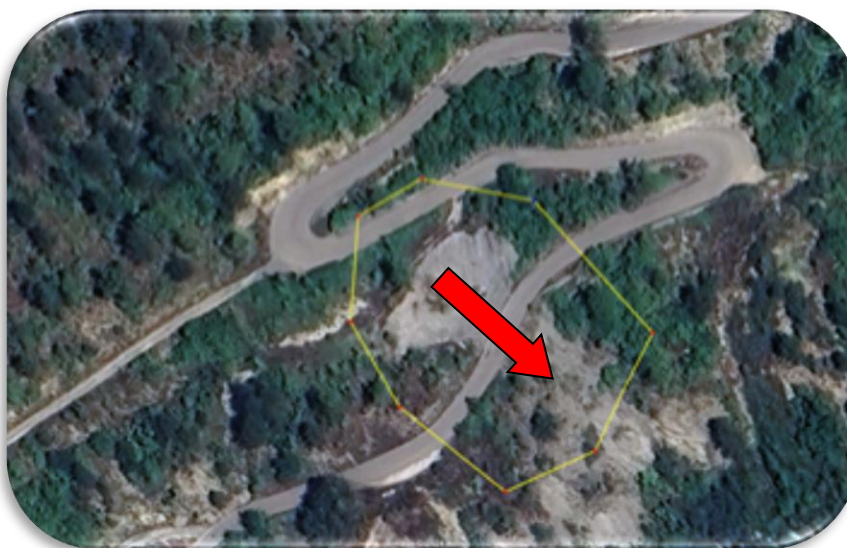
Klizište na putu prema selu Krstac, nedaleko od raskrsnice sa Djevorskom ulicom za naselje Djevor. Oštećena cesta u dužini od 20 m, napravljeno privremeno rješenje. Cesta na nasutom materijalu uz vododerinu, nema čvrste podloge, dok se naviše može vidjeti da su bazične stijene trošni uškriljeni alevroliti.

Slika 29. Pozicija kliznog tijela prije odlamanja (Google Earth)

Sanacija bi zahtjevala istraživanja koja bi utvrdila lokaciju substrata i izgradnju prelaza (mosta) te drenažnog kanala koji bi pokupio površinske vode i sproveo ga ispod putne komunikacije. Na terenu se može vidjeti da je materijal u ovom dijelu rastresit i nevezan što ukazuje da se radi o nanosu unutar stare vododerine koja je jako nestabilna i podložna uticaju podzemnih i površinskih voda.

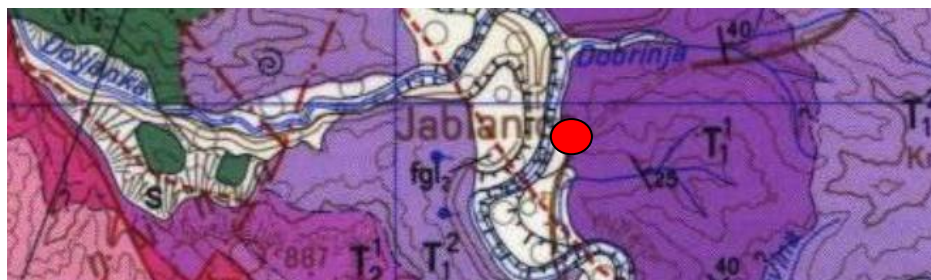
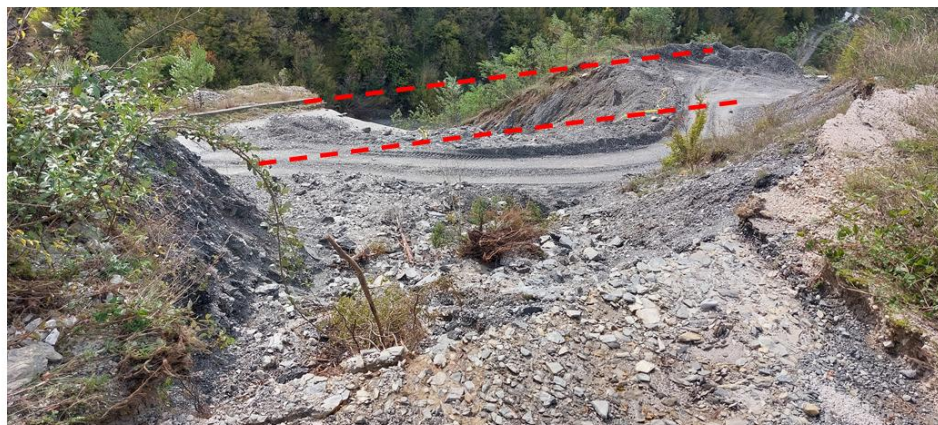
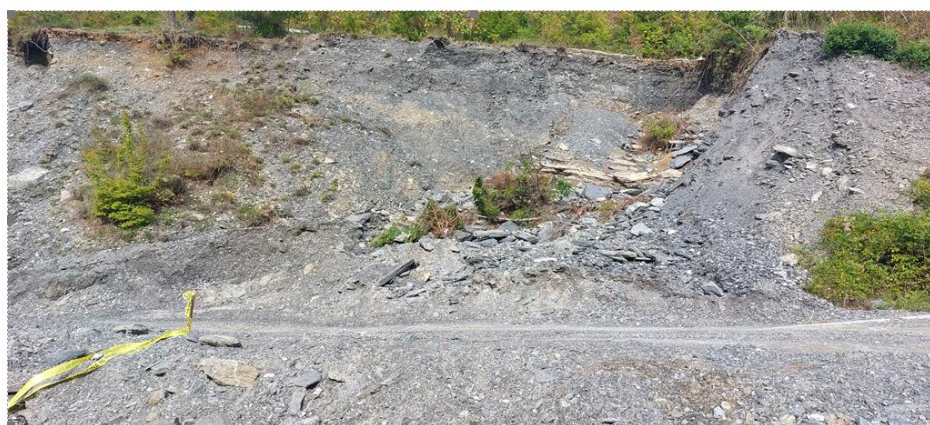
*Slike 30,31,32*

Na ovoj lokaciji nema objekata koji bi bili ugroženi, ali je to glavna putna komunikacija za selo Krstac i sanacija je neophodna, jer je privremena uspostava saobraćaja usjiecanjem u kosinu jako nestabilna i podložna utjecaju padavina, te bi trebalo pod hitno ići sa stalnim rješenjem stabilizacije kosine i puta. Najbolje bi bila izvedba mosta, gdje bi bio ostavljen veći propust između, a stubovi uglavljeni u stabilno tlo. Obavezna drenaža kosine podzemnih i površinskih voda, poslije detaljnog snimanja terena i geoloških istraživanja kojim bi se utvrdila dubina raspadnutog materijala.

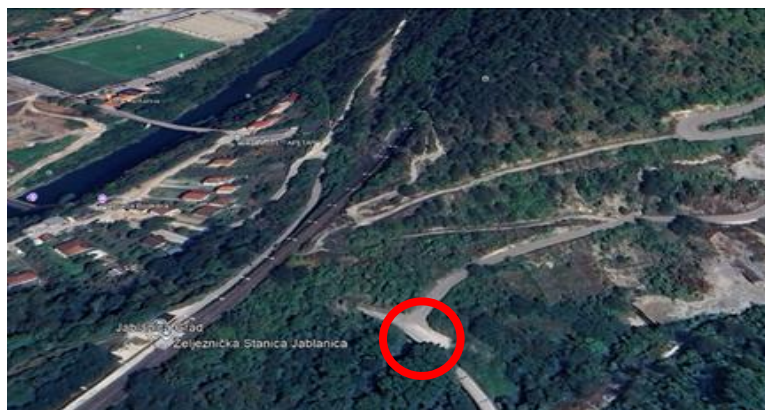
Klizište na samoj raskrsnici puta za Krstac, odmah iza tunela. Na ovom mjestu došlo je do značajne erozije nosivog materijala ispod putne posteljice i oštećenja puta usljed prodora površinskih voda koje su se sljevale niz putnu komunikaciju. Otežavajuća okolnost je to što uz ovu cestu idu i elektro, vodo i druge instalacije koje bi mogle biti prekinute, te bi stoga trebalo pod hitno intervenisati da se ovaj put sanira.

*Slika 33. Pozicija kliznog tijela uz putnu komunikaciju*

Dreniranje površinskih voda je jako bitno za ovaj slučaj, te bi istu trebalo pravilno izvesti drenažnim sistemima što dalje od kosine putnog nasipa i dimenzionisati je u skladu sa maksimalnim dotokom voda.

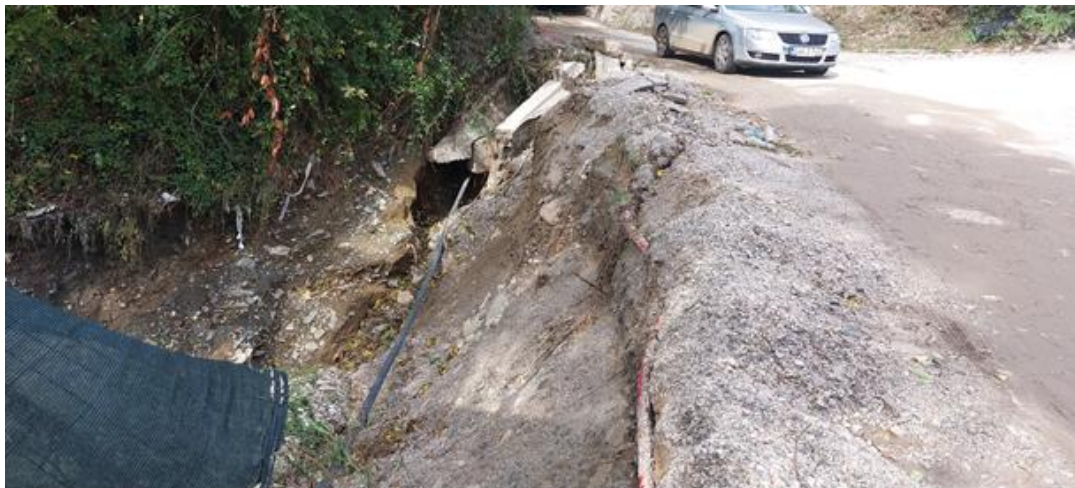
Slika 34. Oštećen put

Klizište ne ugrožava niti jedan objekat, ali je važna putna komunikacija za Krstac i druga mjesta ispod Prenja, te je jako bitan da se sanira!

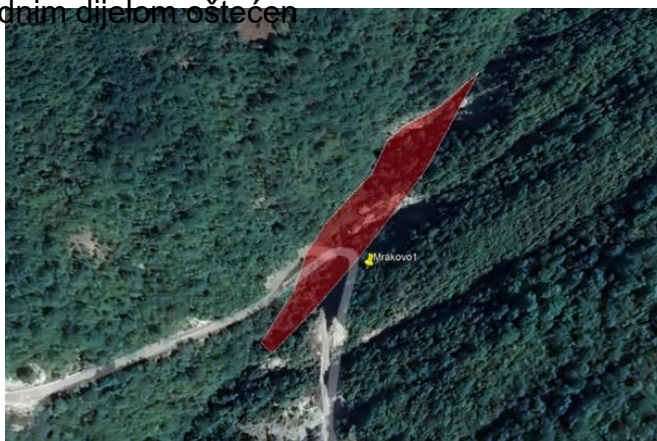
Kameno blatni tok koji je ošteti putnu saobraćajnicu i drenažni sistem na putu za selo Mrakovo na pravcu iz Ostrožca. Put je oštećen u dijelu od nekih 25 metara usljed obimnih nanosa iz kosine koja je pod velikim nagibom iza ceste. Vodonosni propust nije bio dimenzionisan dovoljno, te je bio zatrpan i jednim dijelom oštećen.

Slika 36. Pozicija kameno-blatnog toka koji je ošteti i zatrpa propust

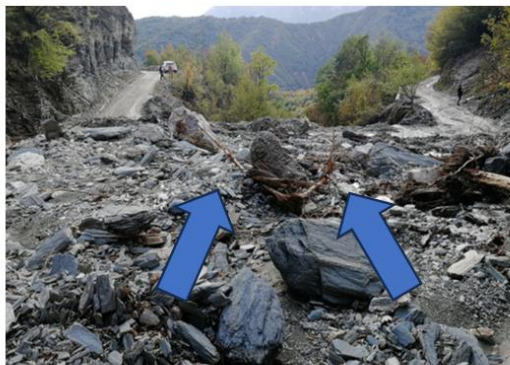
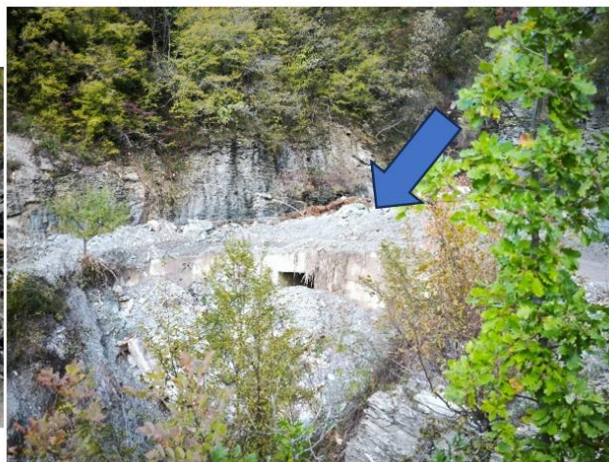
Slika 37,38 Oštećeni put

Ovo je značajna komunikacija za selo Mrakovo i druga mjesta koja se nalaze na ovom potezu, uz sami put idu i mnogobrojne instalacije, te je bitan i u tom aspektu. Objekata nema ni ispod, niti iznad, ali značajno obrušavanje materijala ka Jablaničkom jezeru može biti jako pogubno, te bi na ovau dionicu bilo potrebno posvetiti posebnu pažnju.

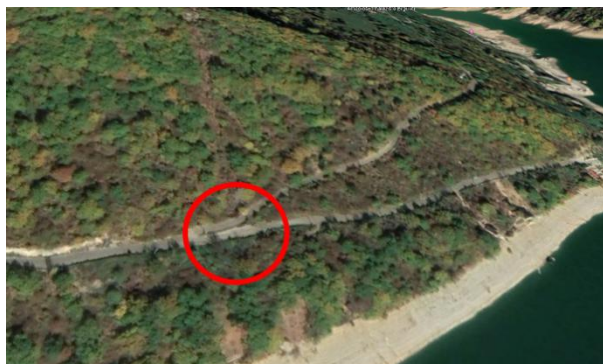
Početak puta Mrakovo-Žuglići kada se ide iz Ostrožca, nije bilo propusta za vodu pa je voda išla preko puta i erodovala materijal ispod nasipa. Kako je nagib terena ispod puta jako veliki aktivirano je klizno eroziono tijelo koje je povuklo dio saobraćanice. Trebalo bi ustabiliti donji dio puta i osposobiti ga za kretanje, ali prije toga bi se morao uraditi propust za vodu, koja bi se izvela betonskim kanalom ili kamenim nabačajem dalje od nasipa puta, kako bi se izbjeglo podlokavanje usljed udara vode koja bi išla ispod puta.

Slika 40. Pozicija kameno-blatnog toka koji je aktivirao klizno tijelo ispod puta

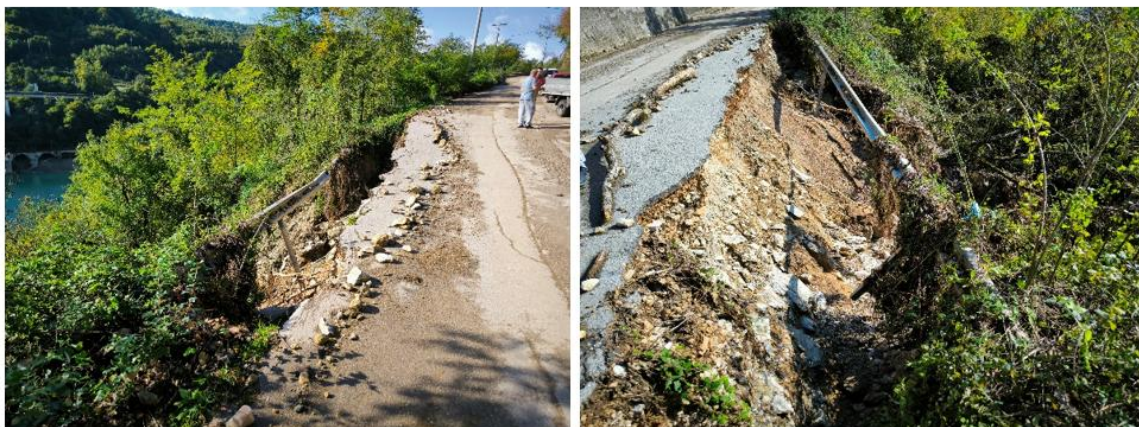
Slike 41,42 Oštećeni put

Klizna masa uglavnom je formirana od strane udara površinskih voda, te je i sam proces površinski i jako plitak, ali dovoljan da naruši stabilnost putne posteljice, te bi u ovom dijelu posebnu pažnju trebalo posvetiti pravilnom dreniranju površinski voda sa i oko putne komunikacije.

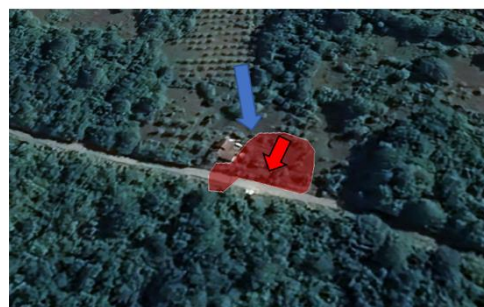
Vikendica je isto potkopana i potrebno je interventno reagovati da bi se spasila od rušenja. Voda koja je prošla preko puta, erodovala je nasip ispod puta i otkinula dio asfalta. Kameni nabačaj ili gabioni ispod vikendice bi mogli ustabiliti ovaj dio, dok bi se kroz klizno tijelo trebale izvesti drenaže i isplanirati materijal, kako isti ne bi dalje klizio prema putu i ugružavao komunikaciju ka selu Mrakovo.

Slika 44. Pozicija kliznog tijela, smjer kretanja i dotok vode

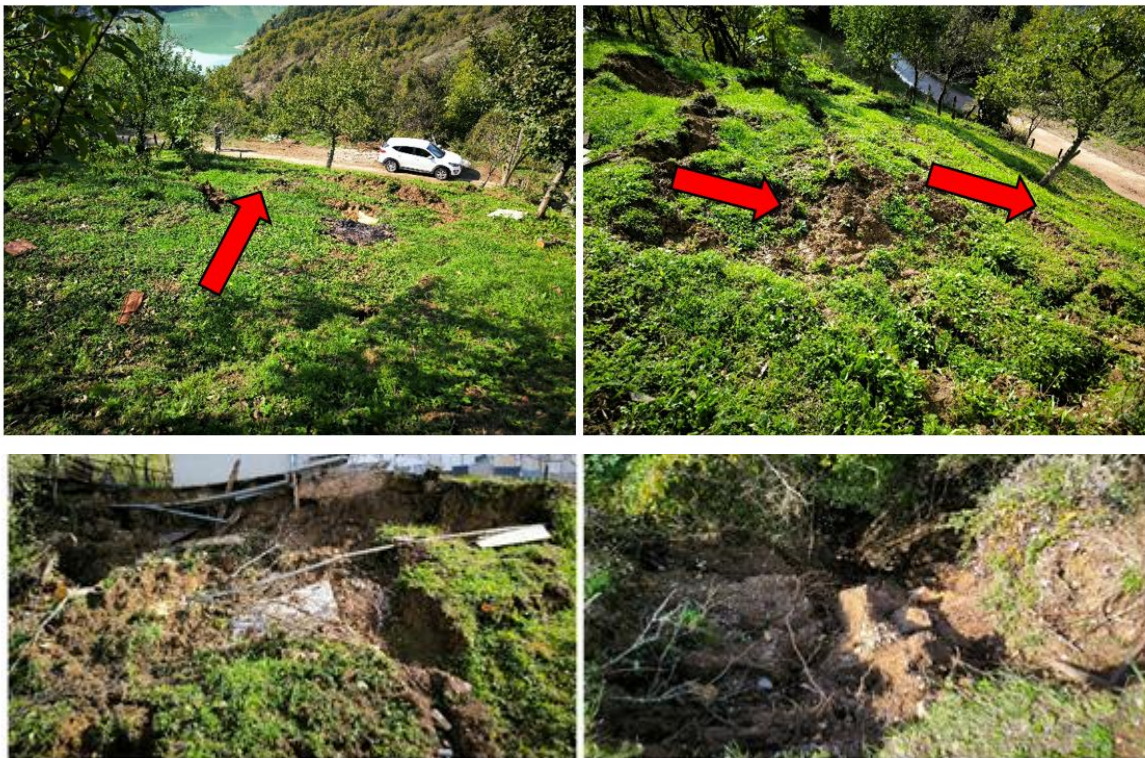
Slika 45. Klizište pored vikendice sa smijerom kretanja

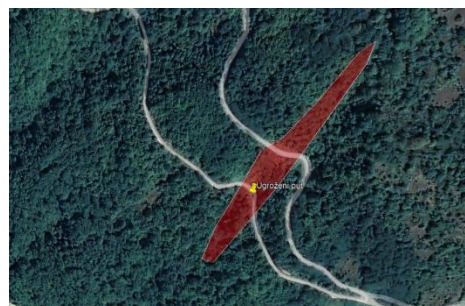
Uz putnu komunikaciju prema Žuglićima sa gornje strane nalazi se stalni potok koji je u periodu obimnih kiša zatrpao propuste ispod puta i teкао preko asfalta, pokrenuo klizno tijelo ispod puta koje je dobrim dijelom oštetilo put u dužinu od 15 metara. Ispod je jak nagib ka jezeru, preko 60 stepeni i zidovi koji su bili noseći dio puta su otkinuti, a cijevi ispod puta oštećene. Uz putnu komunikaciju oštećeni su i elektro-kablovi, koje su kolege iz ED privremeno spojili, pa bi ovaj potez sanacije trebalo uzeti kao prioritetan da ne bi opet došlo do prekida saobraćaja, ali i napajanja strujom.

Slika 47. Pozicija blatno-vodenog toka koje je iniciralo klizanje

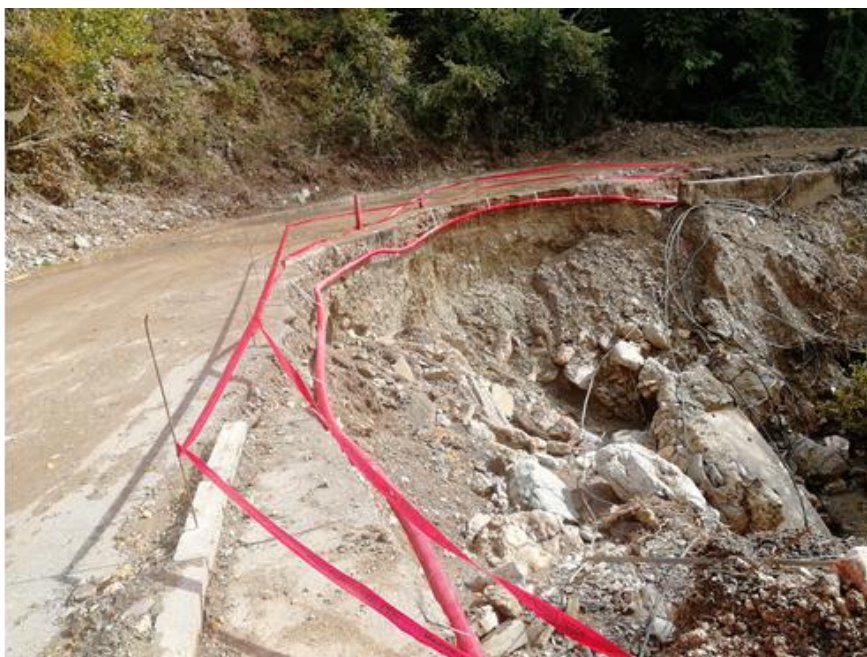
Slika 48. Aktivirano klizno tijelo ispod puta

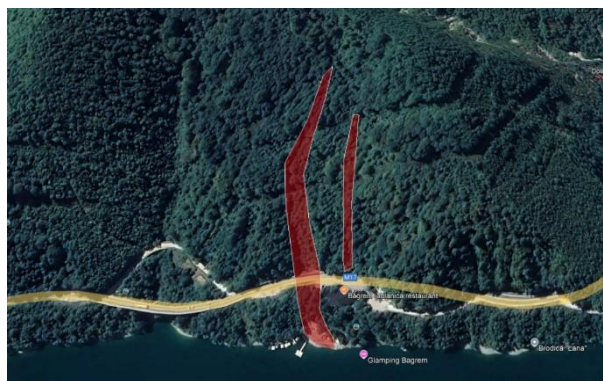
Kameno blatni tok višefazni nastao u blizini restorana Bagrem. Nedaleko od restorana nalazi se korito za prikupljanje voda iz kosine sa propustom ispod puta. U momentu osmatranja bio je potpuno zatvoren i voda je išla preko M17 i prijetila da ugrozi betonski vijadukt koji je premoštavao ovo vodno korito, jer je voda isti potkopala sa strana te prijetila da ga obori. Erozija je uticala na kosinu restorana ispod propusta, oborivši velika stabla i zakrčivši prolaz.

Slika 50. Pozicija 2 blatno-kamena toka u blizini restorana Bagrem

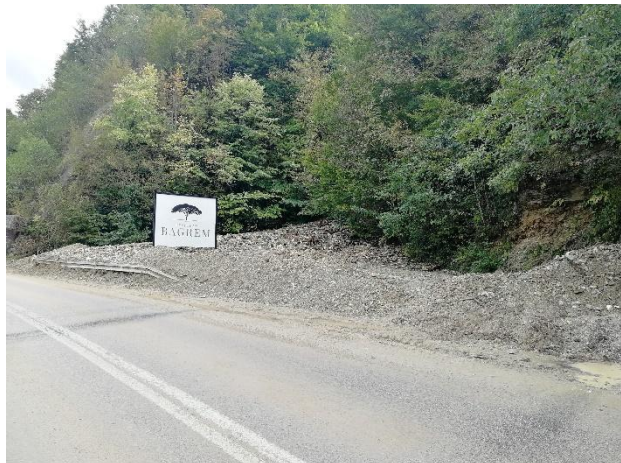
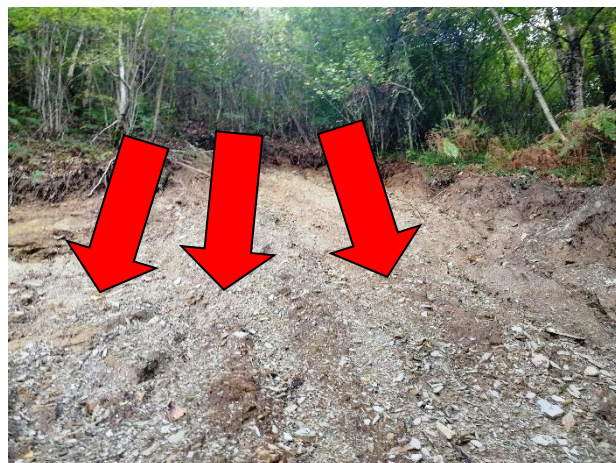
Drugi blatni tok (desno) koji završava iznad zaštitnog zida sa nanosom stabala i blata imao je kretanja i ranije, iznad se vidi fosilno pomjeranje terena, ali visina stabala unutar iste su

po nekoliko metara, tako da je to stari proces, otkinuti materijal je iz vrha kosine, nekih 200 metara više. Radi intenzivne sječe šume i velikog nagiba na tom potezu došlo je do erodovanja površinskog sloja koji je prilično tanak, do 1m maksimalno. U periodu sanacije bilo bi neophodno uraditi revegetaciju i izdrenirati površinske vode do prirodnih recepijenata.

*Slika 50. i 51. Nanos materijala i mjesto otkinute mase od koje je krenuo blatni tok*

Klizna masa direktno ugrožava restoran Bagrem sa pripadajućim objektima i magistralni put M-17 Sarajevo-Mostar, te je sanacija istih hitna i neophodna.
