## IZVJEŠTAJ

### STANJE IZVORIŠTA PITKE PODZEMNE VODE U OPĆINAMA ZAHVAĆENIM POPLAVAMA I KLIZIŠTIMA (KISELJAK, FOJNICA, KREŠEVO, KONJIC I JABLANICA)

Sarajevo, Oktobar 2024. godine

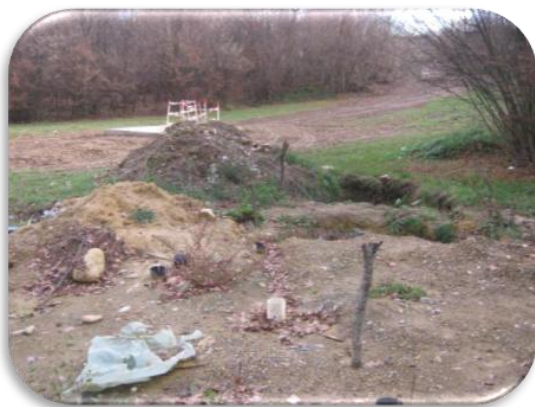
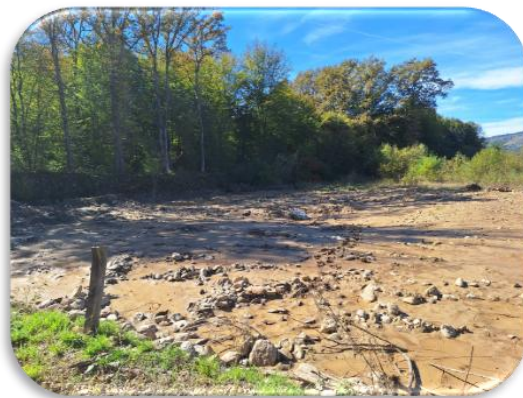
Prema dostupnim informacijama izvorište je prije poplava bilo uredno. Uslijed izlivanja Fojničke rijeke došlo je do plavljenja zone izvorišta, odnosno jednog od četiri bunara. Bunar BRL-6 je potpuno poplavljen te je neophodno izvršiti čišćenje istog kako bi se stavio u funkciju. Evidentno je nanošenje blata i smeća u zonu izvorišta.

*Bunar B-6 prije i poslije poplave (Foto: S. Begić, 2012 i Ć. Šarić, 2024.)*

Neophodno je izvršiti čišćenje bunara BRL-6 nastalo uslijed plavljenja. Također, neophodno uklanjanje nanešenog kabastog materijala u zonu bunara, kao i popravak zaštitne ograde. Uzvodno od izvorišta izvršiti sanaciju korita Fojničke rijeke na način da se postavi nasip kako u buduću nebi dolazilo do izlivanja rijeke i plavljenja.

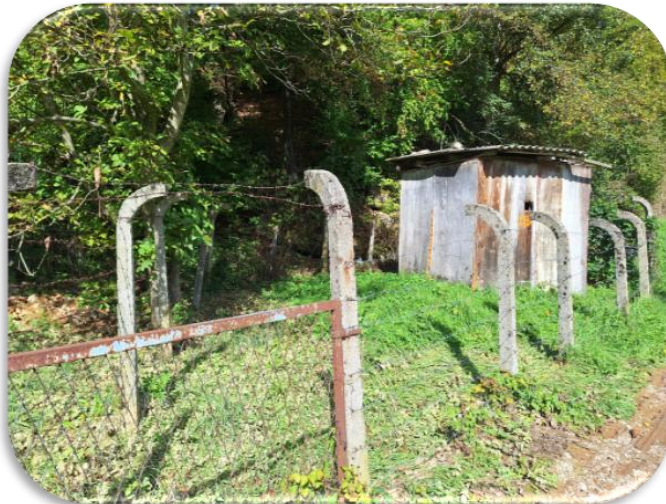
Uslijed izlivanja Rotiljskog potoka došlo je do plavljenja izvora Vrbovik i još dva manja izvora (Crniš 1 i Crniš 2) koji su uključeni u sistem vodosnabdijevanja naseljenog mjesta Rotilj. Uslijed plavljenja došlo je do oštećenja zaštitne ograde i drvene kućice koja je sagrađena nad kaptažom. Također, došlo je do mućenja vode na izvoru. Prema dostupnim informacijama iz JP Vodovod i kanalizacija Kiseljak, za ovo izvorište u toku je izrada Projekta sanacije ovog izvorišta koja podrazumijeva izgradnju nove kaptaže i regulacije Rotiljskog potoka. Budući da se za ovo izvorište ne sprovode mjere sanitarne zaštite, preporuka je da se uradi Elaborat kojim bi se zaštitilo ovo ali i druga izvorišta koja se nalaze uzvodno, a sa kojih se vodom snabdijeva stanovništvo ovog dijela.

*Izvor „Vrbovik“ – Rotilj (Foto: Ć. Šarić, 2024.)*

Neophodno je izvršiti sanaciju ovog izvorišta koja podrazumijeva izgradnju nove kaptaže i regulacije Rotiljskog potoka koji uslijed obilnijih padavina plavi samo izvorište. Regulacija potoka treba da obuhvati čišćenje i produbljivanje istog kako bi se ubrzao protok vode.

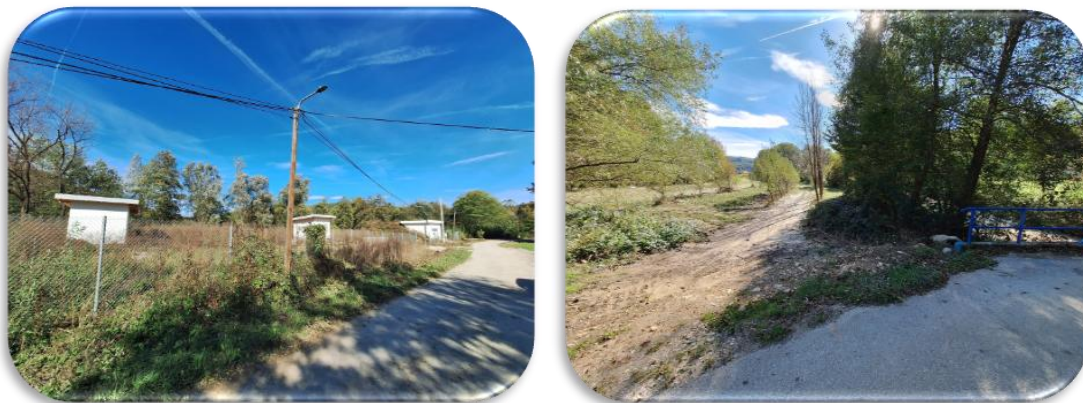
Iako je situirano u neposrednoj blizini rijeke Lepenice, izvorište Azapovići nije bilo direktno ugroženo plavljenju uslijed izlivanja rijeke. Uzvodno od izvorišta rijeka se izlila u proširenom dijelu uslijed čega je došlo do nanošenja materijala i blata neposredno uz ogradu kojom je ograđeno izvorište. Budući da se izvorište prihranjuje u najvećoj mjeri od vode iz rijeke Lepenice, prilikom sanacije i čišćenja korita uzvodno, vrlo je važno voditi računa kako se nebi narušio režim prihranjivanja.

*Izvorište „Azapovići“ (Foto: Ć. Šarić, 2024.)*

Kada je u pitanju ovo izvorište, sa aspekta dugoročne zaštite istog neophodno je uraditi sanaciju korita rijeke Lepenice uzvodno na mjestima gdje dolazi do izlivanja iste.

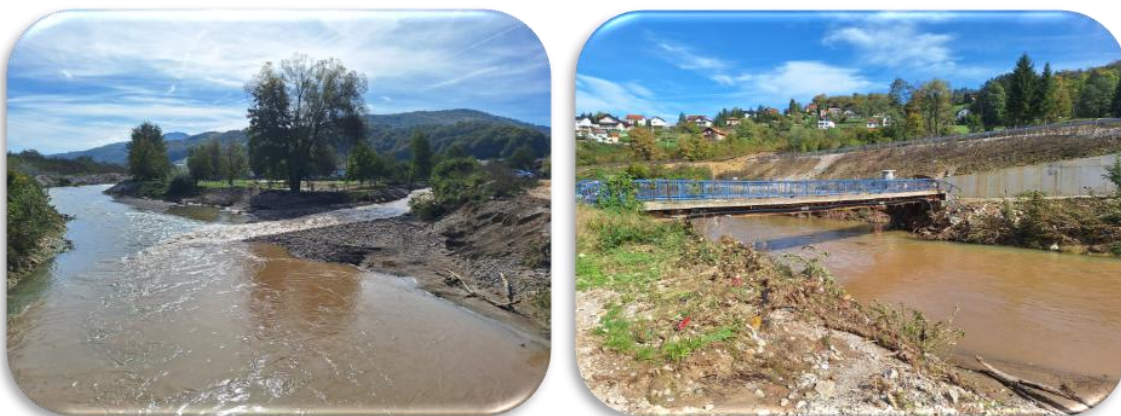
Na ušću rijeka Lepenice i Kreševke došlo je do oštećenja pristupnog puta koji vodi prema novom Domu zdravlja u Kiseljaku. Također, djelimično je oštećen i most neposredno ispod ušća ove dvije rijeke.

*Ušće Kreševke i Lepenice kod Doma zdravlja u Kiseljaku (Foto: Ć. Šarić, 2024.)*

Neophodno je uraditi regulaciju na samom ušću uzvodno i nizvodno uz obje obale rijeka u dužini najmanje po 50 metara jer postoji mogućnost ugrožavanja pristupnog puta za novi Dom zdravlja, te uraditi sanaciju pješačkog mosta (ograda) nastalu uslijed plavljenja.

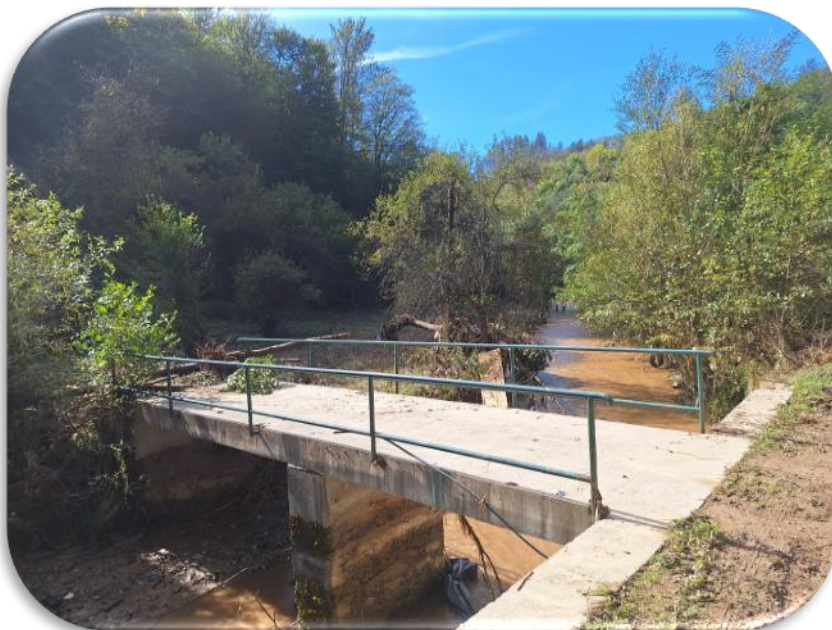
Preko puta kasarne Armije Bosne i Hercegovine u Kiseljaku, rijeka Kreševka je svojim izlivanjem i nošenjem kabastog materijala zapunila korito te je uslijed toga promijenila tok (lokalitet kod garaža Globtoura prema Kreševu). Na ovom mjestu neophodna je regulacija korita na način da se korito proširi, produbi i pokuša ispravljanje istog, te izvrši čišćenje poplavama donešenog drveće koje je ostalo zaglavljeno pored mosta. Također, neophodno uraditi zasip i obalo utvrde.

*Most na rijeci Kreševki kod kasarne u Kiseljaku (Foto: Ć. Šarić, 2024.)*

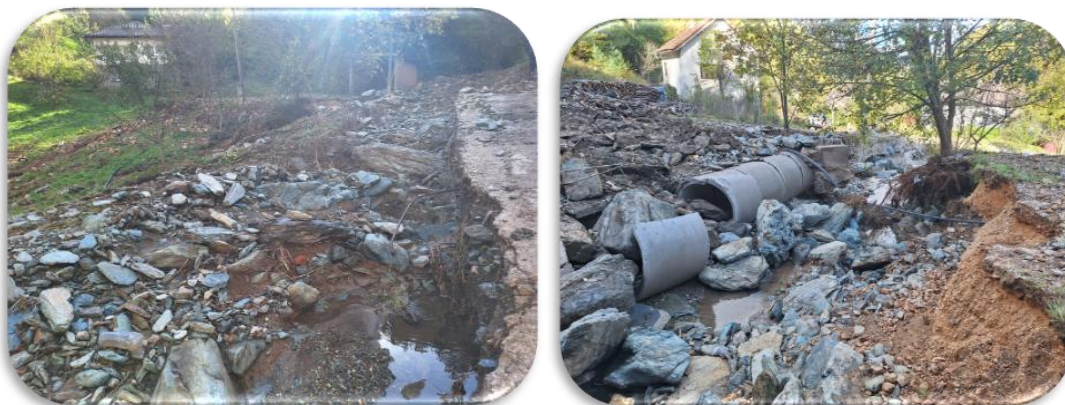
*Oštećenja vodovodne infrastrukture na području općine Fojnica (Luke) (Foto: Ć. Šarić, 2024.)*

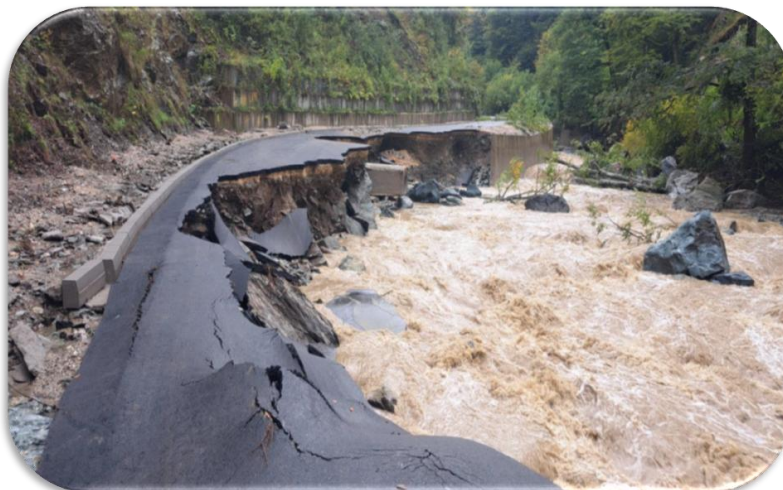
*Oštećenja putne infrastrukture na području općine Fojnica (put za Dusinu) (Foto: Č. Šarić, 2024.)*

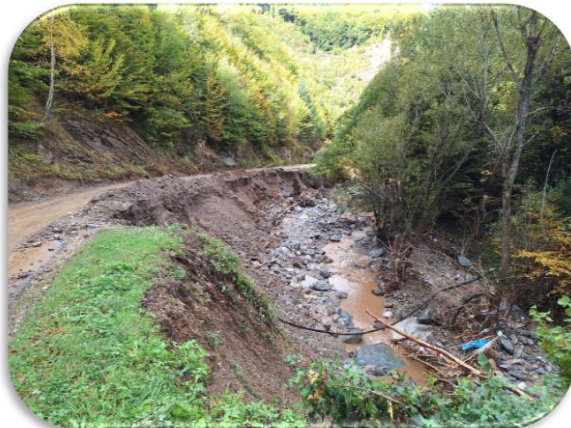
Kaptaža izvora primitivno napravljena i neposjeduje projektnu niti izvedbenu dokumentaciju. Nad kaptažom je sagrađena betonska kućica. Uslijed padavina koje su zahvatile područje došlo je do plavljenja ovog izvorišta površinskim vodama, te na taj način je došlo do oštećenja kaptaže. Najviše je oštećen cjevovod kojim je voda odvedena do rezervoara.

*Oštećenje cjevovoda sa izvorišta „Vrtle“ (Foto: Ć. Šarić, 2024.)*

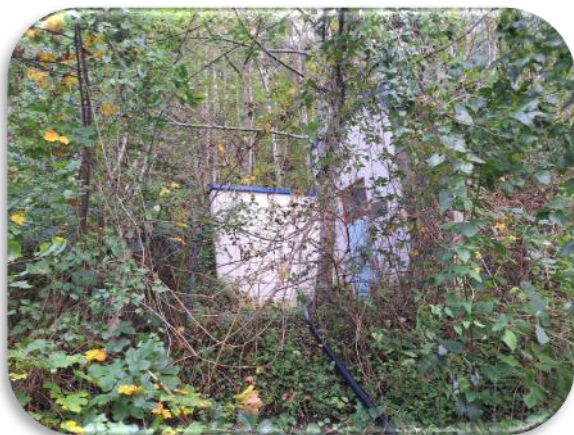
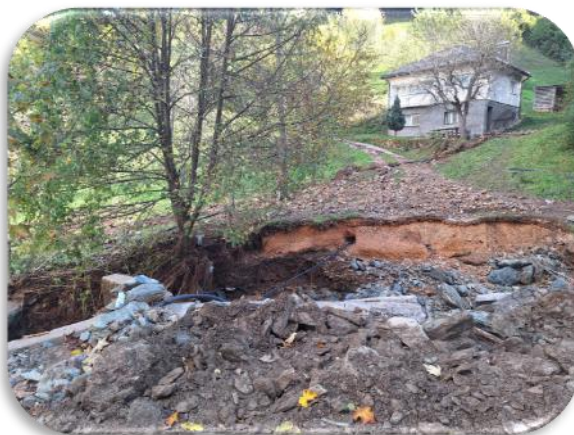
Izvor Dobrovoda nije oštećen. Nalazi se u lijevoj obali povremenog potoka koji je uslijed poslednjih poplava napravio veliku štetu na putnoj i vodovodnoj instalaciji. Vodom sa ovog izvora snabdijeva se nekoliko domaćinstava naseljenog mjesta Luke. Prema podacima iz Katastra pitkih podzemnih voda (Federalni zavod za geologiju), ovaj izvor ima izdašnost oko 4 l/s. Na dan obilaska na višku ističe oko 2 l/s. Prema dostupnim informacijama voda sa ovog izvora nije mutila ali je izdašnost bila u porastu 2-3 puta. Voda bistra sa parametrima kako slijedi: Elektroprovodljivost 187 mg/l., salinitet 0,1 i temperatura vode 11 °C.

*Izvor Dobrovoda – Luke (Foto: Ć. Šarić, 2024.)*

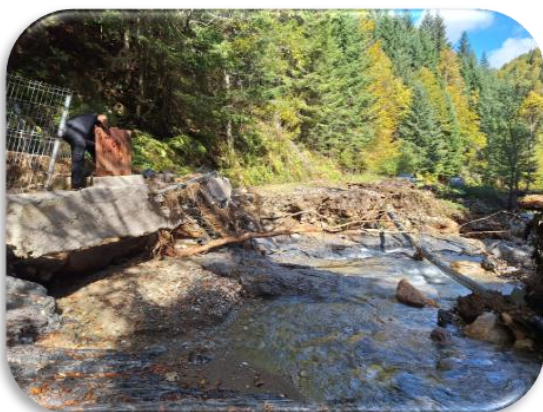
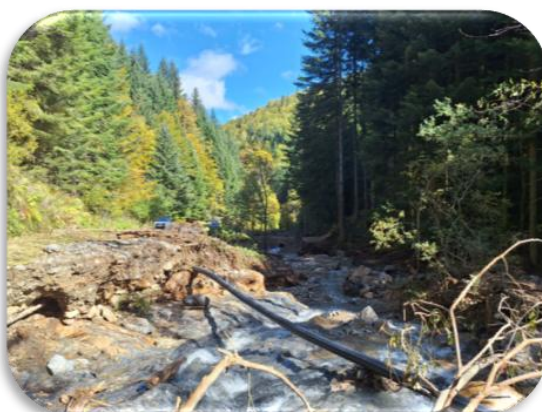
Budući da se ovo izvorište nalazi na području koje je zahvaćeno najvećim intenzitetom padavina, uslijed podizanja nivoa rijeke Nevra došlo je do plavljenja ovog izvora. Vodena bujica je oštetila sabirnu kaptažu ovog izvora u toliko da je došlo do prekida vodosnabdijevanja naseljenog mjesta Deževica. Osim oštećenja kaptaže došlo je i do ogoljavanja cjevovoda kako sa ovog izvora, tako i cjevovoda koji vodi sa izvorišta Nevra prema punionici vode. Mjere zaštite izvora se ne provode u skladu sa važećim propisima.

*Oštećenje zbirne kaptaže izvorišta Zdravo vrelo (Foto: Ć. Šarić, 2024.)*

Neophodno je izvršiti sanacije ovog izvorišta koja podrazumijeva izgradnju nove kaptaže, zaštitne ograde prve zone sanitarne zaštite kao i regulaciju korita rijeke Nevre. Potrebno je izraditi projekat zaštite izvora, zaštititi I zonu izvorišta, a posebno izvršiti regulaciju obodnog kanala sa lijeve strane puta.

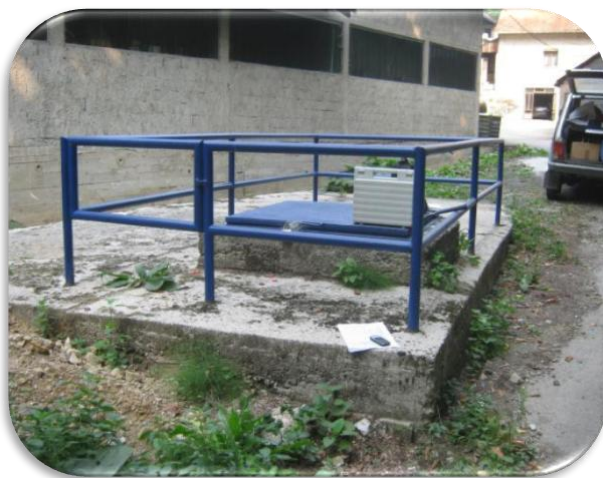
Kaptaža izvora sastoji se iz vodoprijemnog dijela i zatvaračice. Dimenzije kaptaže su 4,50 x 6,00 metara. Izvor ne presuši i ne muti. U vrijeme poplavnog vala i izlivanja Kojnskog potoka došlo je do plavljenja kaptaže ali voda na izvoru nije mutila. Neophodno izvršiti regulaciju Kojnskog potoka kako nebi dolazilo do plavljenja istog. Također, plavljenjem je oštećen cjevovod od kaptaže do rezervoara.

*Kaptaža izvora „Oklop“ (Foto: S. Begić, 2012.)*

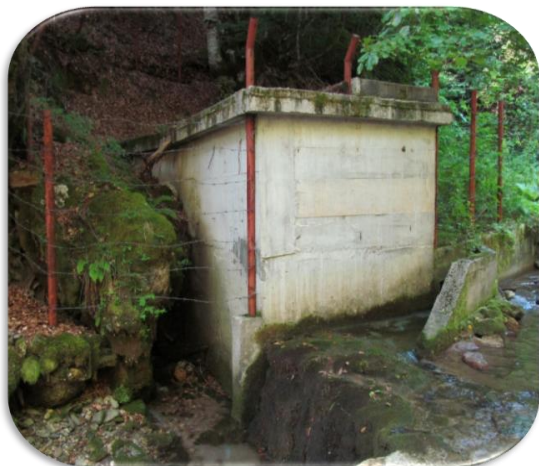
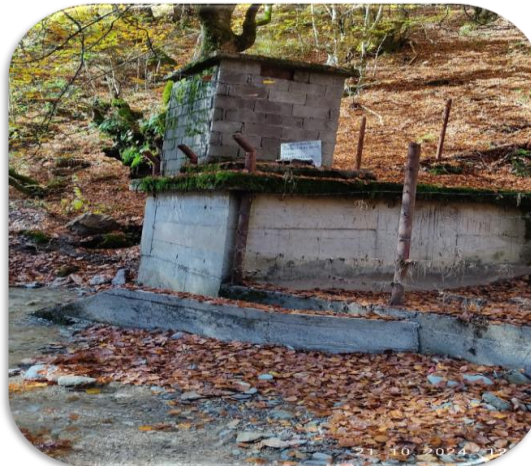
Rekognosciranjem terena 21.10.2024.godine ustanovljeno je da kaptaža nije pretrpjela fizička oštećenja ali su poplave uništile cjevovode. Pri temperature zraka  $t_{\text{zraka}}=18,4\text{ }^{\circ}\text{C}$  parametri kvaliteta vode izmjereni na izvoru iznose; elektroprovodljivost  $E_P=243\text{ }\mu\text{S/cm}$ , temperatura  $t=10\text{ }^{\circ}\text{C}$ , salinitet  $\text{Sal}=0,00$ . Parametri kvaliteta vode izmjereni u vodi nezahvaćenog uzlaznog isticanja; elektroprovodljivost  $E_P=227\text{ }\mu\text{S/cm}$ , temperatura  $t=10\text{ }^{\circ}\text{C}$ , salinitet  $\text{Sal}=0,00$ . Parametri kvaliteta vode izmjereni u vodi potoka; elektroprovodljivost  $E_P=108\text{ }\mu\text{S/cm}$ , temperatura  $t=9,7\text{ }^{\circ}\text{C}$ , salinitet  $\text{Sal}=0,00$ .

*Izvor Bulatovići ( J. Nikolić, 21.10.2024 )*

Nanos rijeke došao do kaptaže. Potrebno regulisati potok na lijevu stranu (blok), zaštititi kaptažu od ulijevanja potoka. Na višku kaptaže izlazi oko 20 l/s vode. Na kaptaži nije zahvaćena sva voda, lijevo od betonskog krila uzlazno isticanje. Iznad izvorišta oko 50 m erodovana desna obala, vidljive međuslojne pukotine duž kojih može doći do miješanja površinskih sa podzemnim vodama.

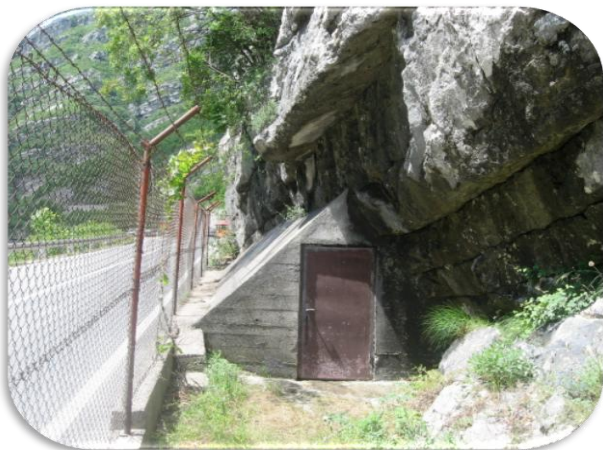
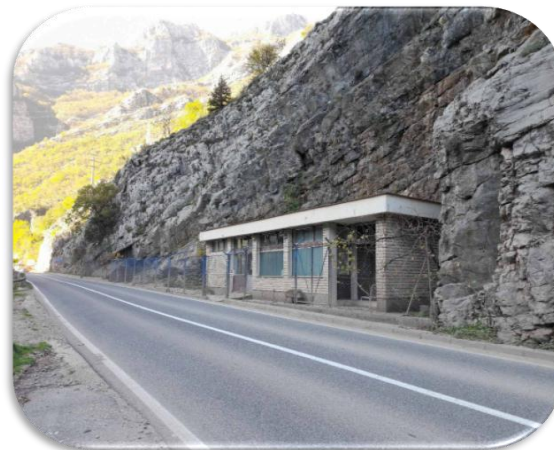
Prva kaptaža je napravljena 1879.godine što dokazuje i natpis na vrelu uklesan u krečnjak iz doba Austro-Ugarske Monarhije. Oko kaptaže se nalazi betonska zaštita na kojoj se nalaze metalna vrata. Ispod magistralnog puta Sarajevo-Mostar višak vode izlazi u Grabovičku akumulaciju. Smatra se da je najmanja izdašnost 1500 l/s. Koristi se za vodosnabdijevanje Jablanice. Izvorištem upravlja „JKP Jablanica“. Zahvat izvorišta „Komadinovo Vrelo“ koji se koristio za vodosnabdijevanje Jablanice je fizički neoštećen ali su cjevovodi uništeni. Trenutno se za vodosnabdijevanje Jablanice koristi izvor „Šanica“ (Glogošnica).

*Komadinovo Vrelo ( F.Skopljak, 22.10.2024.)*

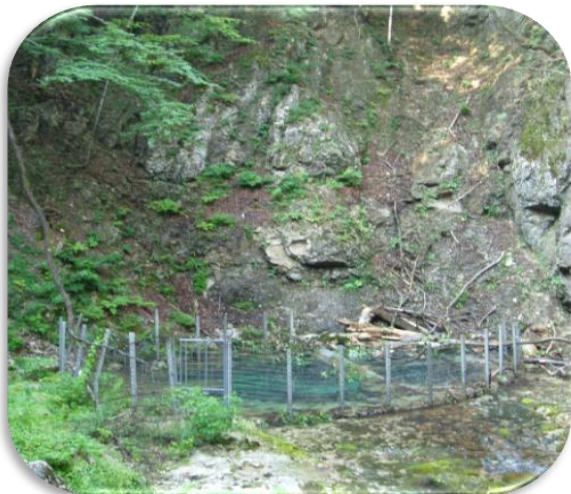
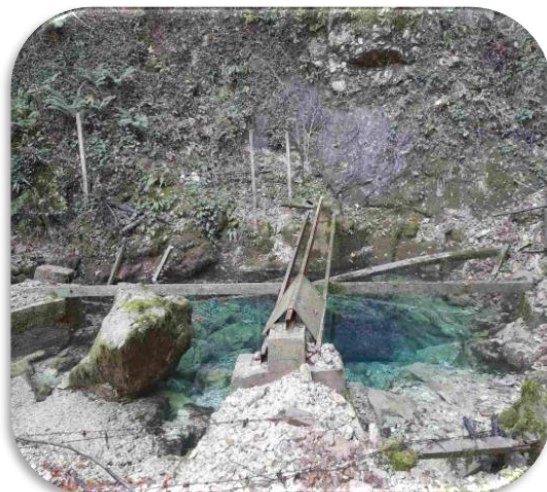
Zahvat vode sa izvorišta izvodi se sa dva vodozahvata. Vodozahvat 1 predviđen je da radi stalno a vodozahvat 2 samo za slučaj sniženja vode na lokalitetu „jezero“ ispod kote 336,4 m n.m. pa do porasta iste na kotu 337 m n.m. Vodozahvat 1 radi gravitaciono. Isključenjem vodozahvata 1 i pražnjenjem komore u sabirnoj građevini aktivira se vodozahvat 2. Vodozahvat 2 je u obliku drenažnog kanala u vodotoku i radić će samo pri minimalnim proticajem kada nema bočnih površinskih doticaja i degradiranja kvaliteta vode na početku vodotoka rijeke Šanice. Iz sabirne građevine voda gravitacionim cjevovodima dolazi do rezervoara. Mjerenjem je ustanovljeno da je najmanja izdašnost od 100-1000 l/s, a najveća od 1000-10000 l/s. Izvorištem upravlja „JKP Jablanica. Izvorište Šanica nije bilo izloženo poplavama i klizištima, nema fizičkog oštećenja. Trenutno se koristi za vodosnabdijevanje regije Jablanica pošto su cjevovodi sa izvorišta „Komadinovo vrelo“ uništeni.

*Izvor Šanice ( F.Skopljak, 22.10.2024.)*
