# IZVJEŠTAJ

## O INŽENJERSKOGEOLOŠKIM ISTRAŽIVANJIMA NAKON POPLAVA U KREŠEVU, FOJNICI I KISELJAKU

Sarajevo, Oktobar 2024. godine

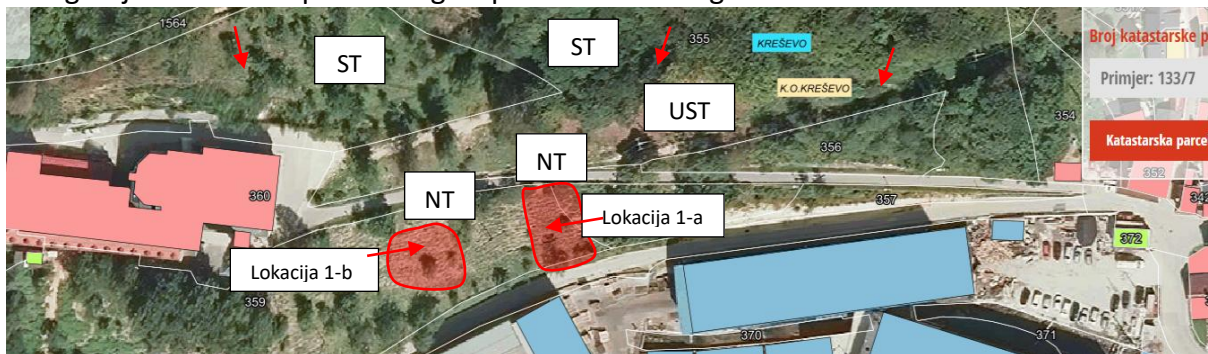
Fotografije br.4. Prikaz prostornog rasporeda klizišta u gradu Kreševu

Na dan uvida na licu mjesta ustanovljeno je da postoji dva manja klizišta koja je neophodno odmah sanirati, jer put ka samostanu, zbog svog oštećenja nije za upotrebu, a takođe i u nožici klizišta ugrožena je saobraćajnica. Sanacione mjere se odnose na istraživanje mikrolokaliteta sa aspekta gelogije, hidrogeologije i geotehnike radi izrade Elaborata o inženjerskogeološkim i geomehaničkim karakteristikama tla na lokaciji klizišta. Površinski pokrivač je plitak a geološki supstrat je tvrda stijena dolomita.

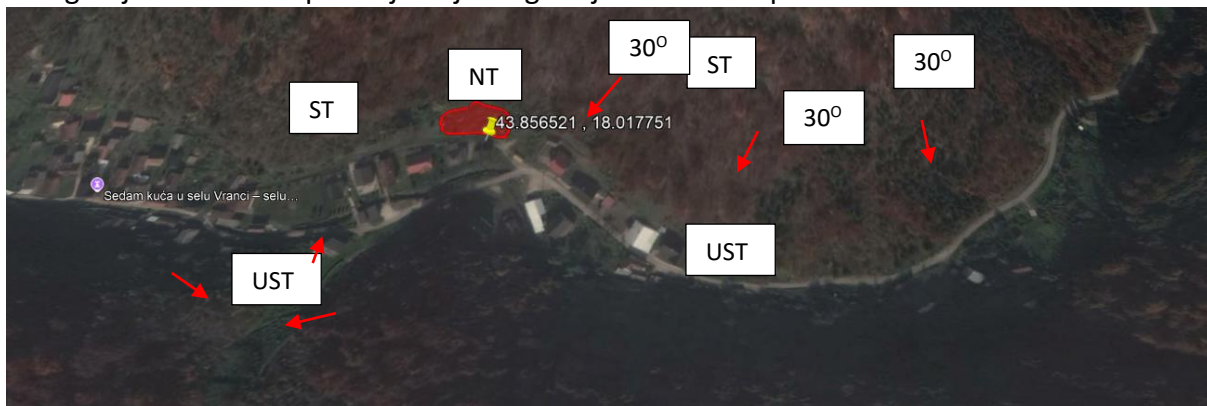
Fotografija br:6. Prikaz položaja objekta groblje na ortofotopodlozi.

Mišljenja smo, da je predmetni inženjerskogeološki proces više erozioni proces, nego što je pojava klizišta. Površina koja je obuhvaćena erozionim procesom, je oko 2 400 m<sup>2</sup>. Osa po dužini je 42 m a po širini 60 m. Evidento je da je sa većih kota padine iznad groblja morfološki izgrađena struktura lijevka, te da velikim intezitetom padavine izvršeno je spiranje pokrivača, čime je i devastirano tlo u prostoru groblja.

U geološkom smislu padina na kojoj je i locirano groblje je izgrađena od karbonatnih stijena. Inženjerskogeološki pokrivač je plitak i leži na osnovnoj matičnoj stijeni dolomita.

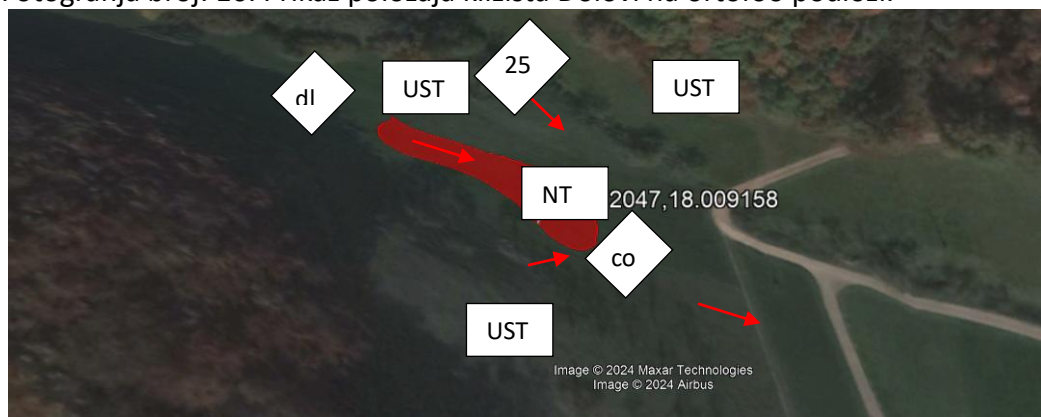
Fotografija broj: 16. Prikaz položaja klizišta Dolovi na ortofoo podlozi.

Se nalazi u prostoru tzv. Dolovi na parceli vlasnika Šimo Ban. Predmetno klizište je van naselja i nalazi se u poljoprivrednom zemljištu. Sa aspekta stabilnosti terena samo klizište u svojim granicama predstavlja nestabilan teren i isto ima tendenciju širenja. Nastalo je razvojem od čela ka nožici. Po obliku je kajišasto, tip klizanja je rotaciono. Akumulacija deluvijalnih naslaga je na čelu klizišta, a u nožici su jasni obrisi blatnog toka. Granice klizišta su jasne, radi se o plikom i malom klizištu površine oko 600 m<sup>2</sup>. Prostor van granica klizišta čine uslovnostabilan teren.

Sa aspekta inženjerskih procesa vidljivo je da je predmetno klizište nastalo usljed prezasićenja tla, inženjerskogeološkog pokrivača velikim intezitetom padavina kada su nastale konkretne prirodne nesreće. Mehanizam okidanja je bio povećanje zapremine kliznog tijela što je dovelo do procesa pokretanja kliznog tijela niz predmetnu padinu.

- Ograditi klizno tijelo i postaviti signalizirajuću traku, te signalizirajuće table sa upozorenjem“ Pazi klizište - strogo zabranjen pristup“,
- Injektirati otvorene tenziona pukotine glinenim tamponom.
- Očistiti sa desne bočne strane jarugu radi kontrolisane odvodnje vode, kako ista ne bi podlokavala bočnu stranu i omogućila širenje granica klizišta.
- Izraditi kanalice oko granica klizišta kako bi se spriječila infiltracija vode u klizno tijelo.
- potrebno uspostaviti moitoring nad predmetnim klizištem i to: geološki, geodetski i građevinski.

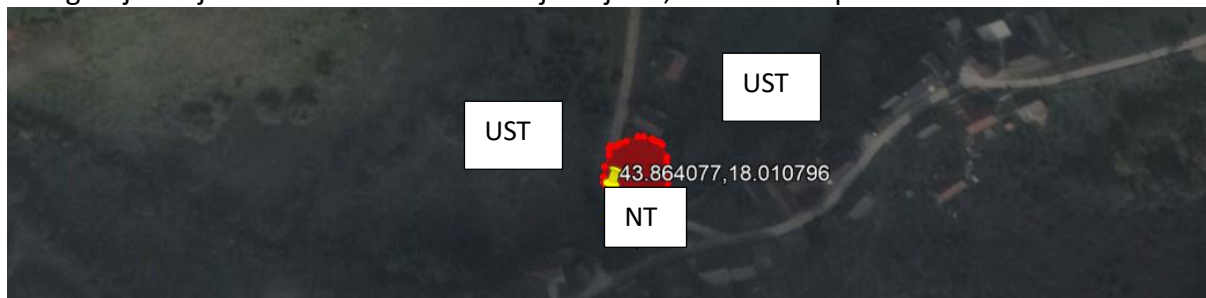
Fotografija broj: 23. Prikaz klizišta u naselju Kojšina, na ortofoto podlozi

Površina klizišta je 336 m<sup>2</sup>. Kota čela klizišta je 772 mnv a nožica 770 mnv.

Izraditi kanalice oko granica klizišta kako bi se spriječila infiltracija vode u klizno tijelo.

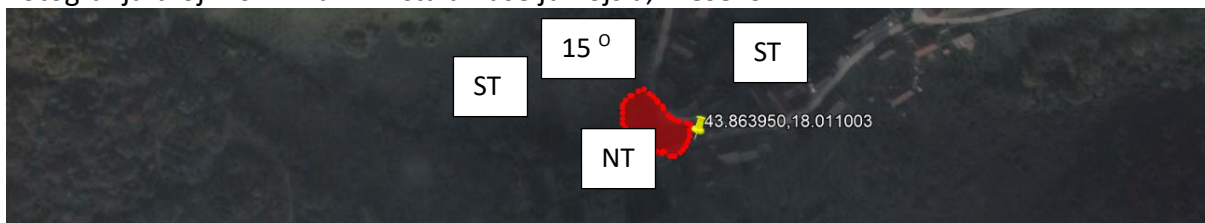
Fotografija broj: 26. Prikaz klizišta u naselju Kojšia, Kreševo

Klizište je malo i plitko, a nalazi se na padini u naselju Kojšina, inženjerskogeološki pokrivač čine deluvijale gline, a supstrat dolomitične stijene. Mišljenja smo, da je prioritet sanacije, jer ugrožava lokalnu saobraćajnicu. Dimenzije nklizišta su : dužina 30 m a širina 15 m. Geneza, nastanak klizišta, odnosno uzrok je prezasićenost tla kišom, te usljed gravitacione sile težina tla je savladala sile otpora pri čemu je mehanizam kretanja zemljane mase niz padinu skoro trenutno akumulacija deluvijalnih nanosa su vršena u donjim dijelovima padine. Nisu potrebna značajna sredstva za istraživanje i sanaciju.

Izraditi kanalice oko granica klizišta kako bi se spriječila infiltracija vode u klizno tijelo.

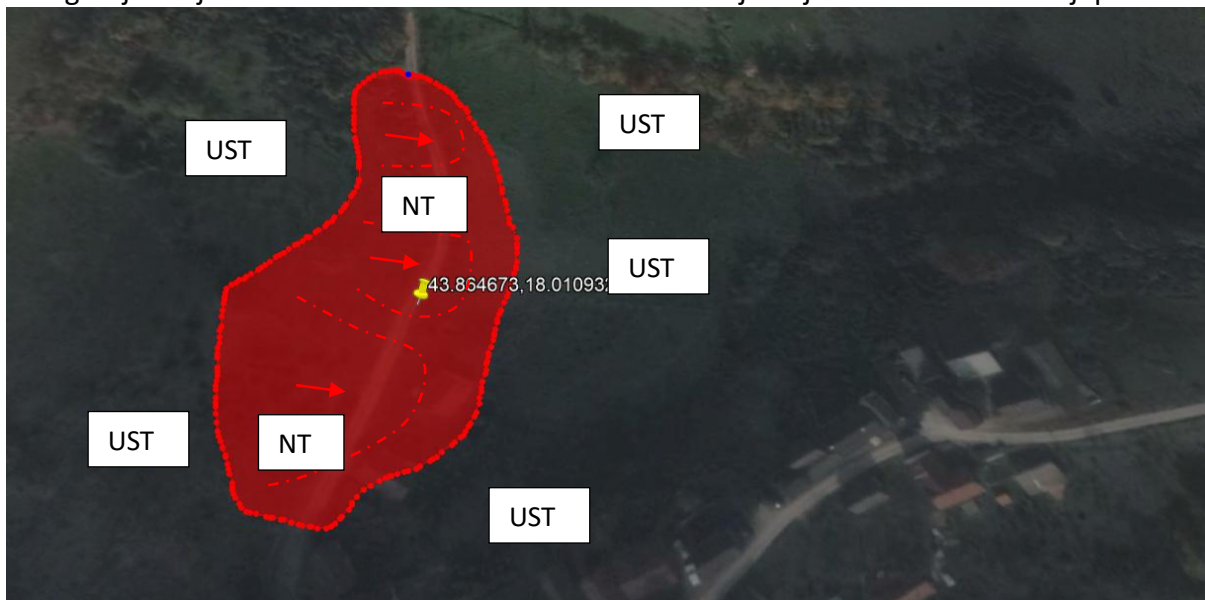
Fotografija broj: 28. Prikaz obuhvata kliznih masa u naselju Kojšina u blizini kuće Stjepana Lukića

Po dimenzijama klizište je srednje veličine. U navedenim granicama prikazanog obuhvata uz lokalni put ka kući Stjepana Lukića. Tokom uviđaja evidentno je da je predmetno klizište oštetilo lokalni put, u cjelosti je blokiran i na dan uviđaja dio zemljane mase kliznog tijela je akumuliran na kolovozu predmetnog puta.

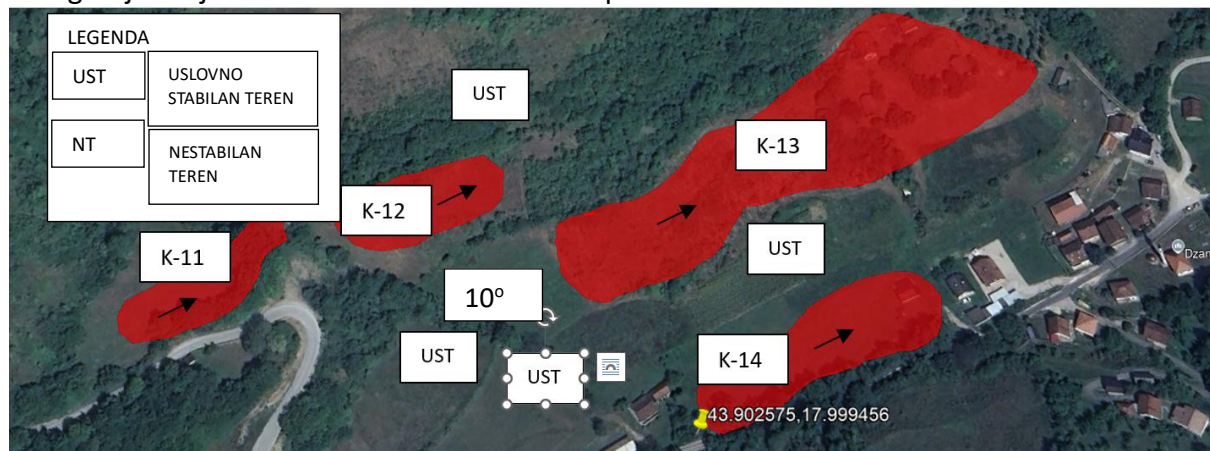
Fotografija broj: 43. Prikaz klizišta na ortofoto podlozi

Klizište je srednje veličine posmatrano sa aspekta njegove površine, plitko je. Inženjerskogeološki pokrivač čine deluvijalne gline koje leže na dolomitičnim stijenama. Inženjerskogeološki supstrat predstavljau trijaski dolomiti a ujedno su hidrogeološki kolektori pukotinskih stuktura. Klizište ima tendenciju širenja. Ono se nalazi u naselju Crnić, Kreševo

predstavlja prioritet sanacije zbog toga što su u blizini individualni stambeni objekti. Predmetno klizište je površine oko 3.764 m<sup>2</sup>. Dužine 110 m a širine oko 35,5 m, kajišastog oblika. Čelo klizišta je na koti 641 mnv, a nožica 634 mnv. Mjereno je više tačka na klizištu, jedna od koordinata: 43.902575, 17.999456. Klizište može ugroziti lokalni put u naselju, ima tendenciju širenja i ugrožene su parcele, a i stambeni objekti. Klizište je u prioritetu sanacije.

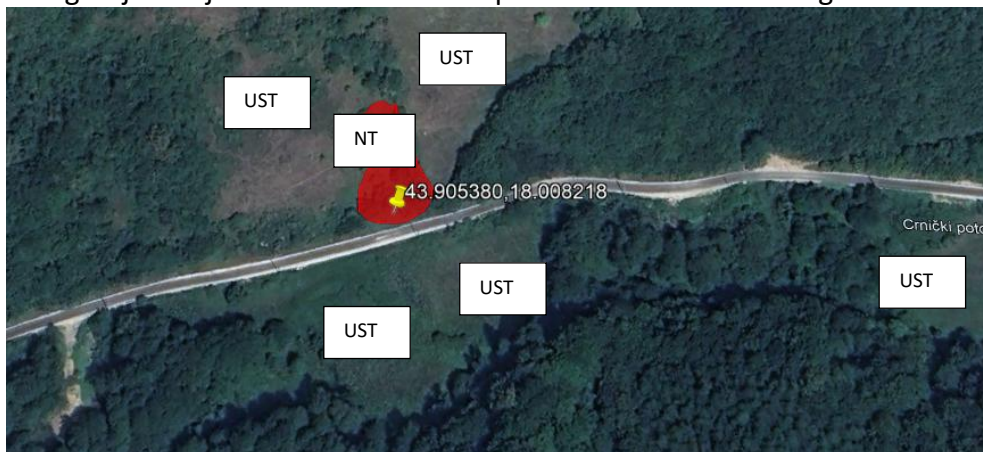
Fotografija: broj: 46. Prikaz klizišta na potezu Crnič - Rakova Noga

Vidljivo je sa navedene fotografije broj: 40. ovog Izveštaja, da se radi o blagom padu padine sa oko 5° stepeni pada, te takođe se vidi da se radi o veličini velikog klizišta ali plitkog pokrivača. Evidentno, da je klizište zahvaćeno i erozionim procesima u vrijeme događaja prirodne nesreće dana 04.10.2024.

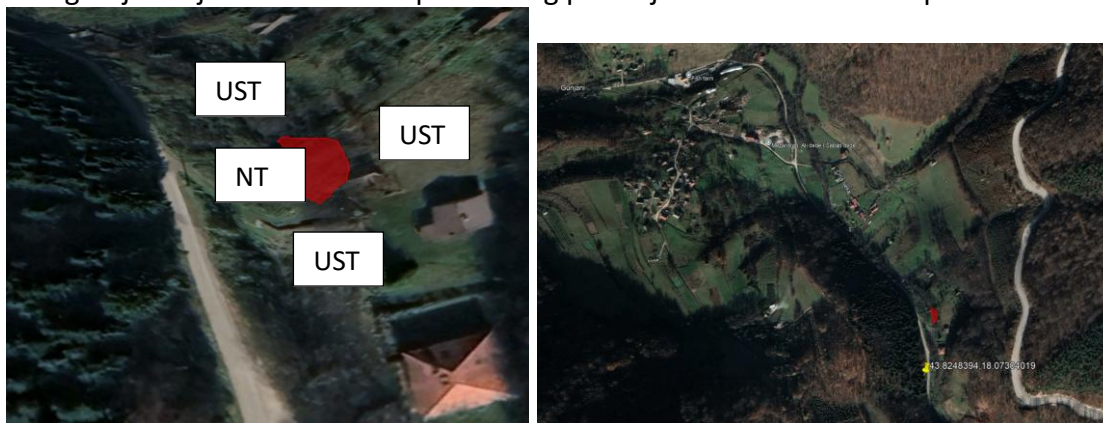
Fotografije broj: 51. i 52. Prikaz prostornog položaja klizišta na ortofotopodlozi

Konkretno klizište je malo i plitko, nožica je u kontaktu sa obalom rijeke Crna Rijeka. Niskog je hazarda, po našem mišljenju je prioritet sanacije, zbog vikend objekta i Crne Rijeke. Čelo klizišta se nalazi na koti 634mnv, a nožica 630. Mjerene su kordinate i to: 6 506 280, 4 853 381 i 43.824839, 18.07304019. U neposrednoj blizini se nalazi kamenolom kvarcporfira kao i vikend objekat koji je zahvaćen klizištem.

Dimenzije klizišta su širine 20 m a po padu oko 8 do 9 m. Površina klizišta je 195 m<sup>2</sup>.

Postoji tendencija širenja klizišta. U uslovima svog daljnjeg razvoja, usljed visokog inteziteta padavina, kliznule bi veće mase kliznog tijela i akumulirale se u koritu Crne Rijeke, pri čemu bi se stvorila vještačka brana i time omogućilo proces plavljenja prostora u zoni klizišta.

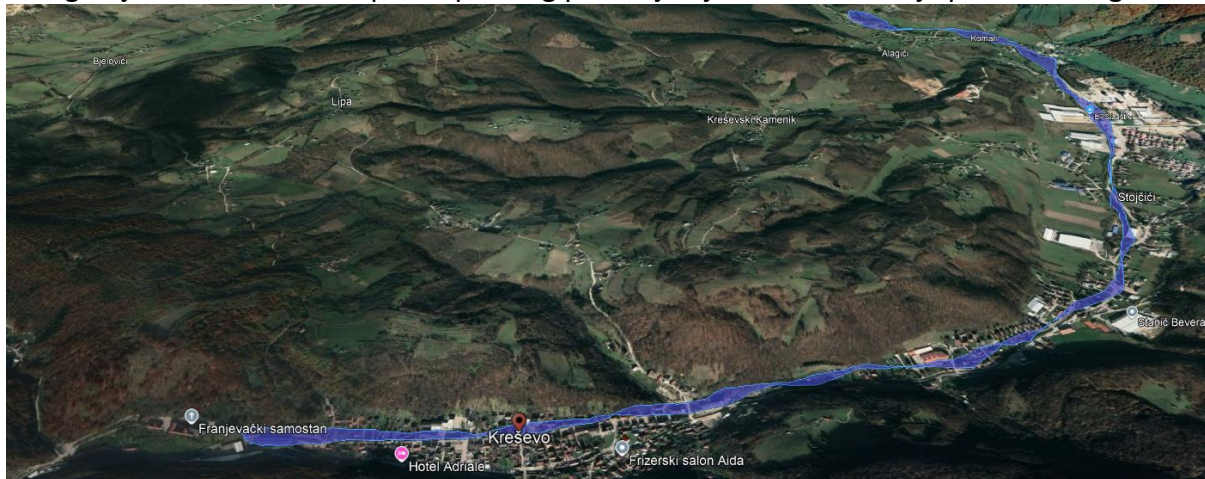
Fotografija br: 56. Prostorni prikaz plavnog područja rijeke Kreševke koja protiče kroz grad Kreševo

Vodostaj rijeke Kreševke je na dan 03. na 04.10.2024. godine porastao tak da je na višemjestu se izlila iz korita čime je vršila plavljenje prostora od stacionaže ST: 43.515641 (samostan) do ST: 43.522080 (naselje Alagići) cijelom dužinom plavila navedeni prostor. U pojedinim mjestima se izlila na širem prostoru, a na pojedinim mjestima na užem prostoru posmatrano na poprečnom profilu njenog korita. Tokom uviđaja nigdje nismo vidjeli mjerna mjesta (letve za mjerenje vodostaja) vjerovatno su odnešena ako su postojala. Kako tokom uviđaja nismo imali satelitski snimak nultog stanja, a niti smo imali snimke dronom kako bi mogli izvršiti preklapanje karata, odnosno snimaka, te smo tokom uviđaja snimili GPS – om na više mjesta koordinate širine korita, kao i mjerenje visine vodenog stuba na objektima koji su plavljeni, mjerenjem smo utvrdili da je ponderisana širina plavnog prostora oko 15 m. Pivršina plavnog područja naveden rijeke i navedenih stacionaža je oko 137.150 m<sup>2</sup>. Mjerenjem visine vodenog stuba u uslovima katastrofalnog protoka vode je oko 2 m. Mjerenje širine profila vodenog stuba 15 m i visine valnog talasa od 2 m može se sračunati protok valnog talasa, posmatrano dužine profila u pravcu toka rijeke od 1 m, dobije se količina protoka vode u ponderisanom profilu i to 15 m x 2 m x 1 m = 30 m<sup>3</sup>/ sec.

Uviđajem na licu mjesta evidentno je da je u zoni plavnog konkretnog prostora se nalazi veliki broj objekata koje je zahvatio vodni val na dužini naveden stacionaže. Navedeni objekti su uglavnom mogu koristiti svojoj svrsi ali po okončanju sanacije nastale štete na objektima.

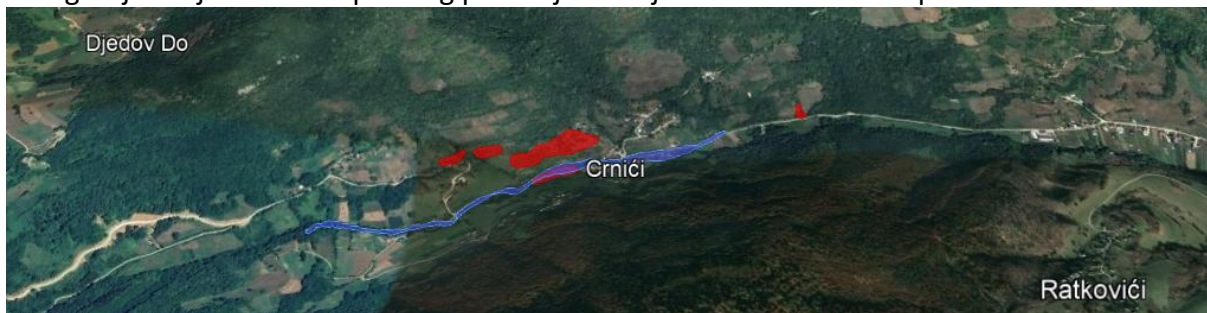
Fotografija broj: 57. Prikaz plavnog područja naselja Crnići na ortofoto podlozi

Prostor predmetnog plavnog područja je imao scenarij, da je iznenada noći 03. na 04.10.2024. godine je na slivnom području razmatranog prostora sa visokim intenzitetom padavina od 320 l/m<sup>2</sup>/12 sati rastao vodostaj neimenovanog potoka koji je za kratko vrijeme poplavio značajan prostor naselja Crnać. Dužina plavnog područja je više od 1.000 m. Stacionaže od tačke sa koordinatama : 43.541645, 17.593517 do stacionaže 43.541645, 18.002184 i visinskih razlika 648 mnv. na 623 mnv. tj visinske razlike od 25 na dužini od 1.000 m.

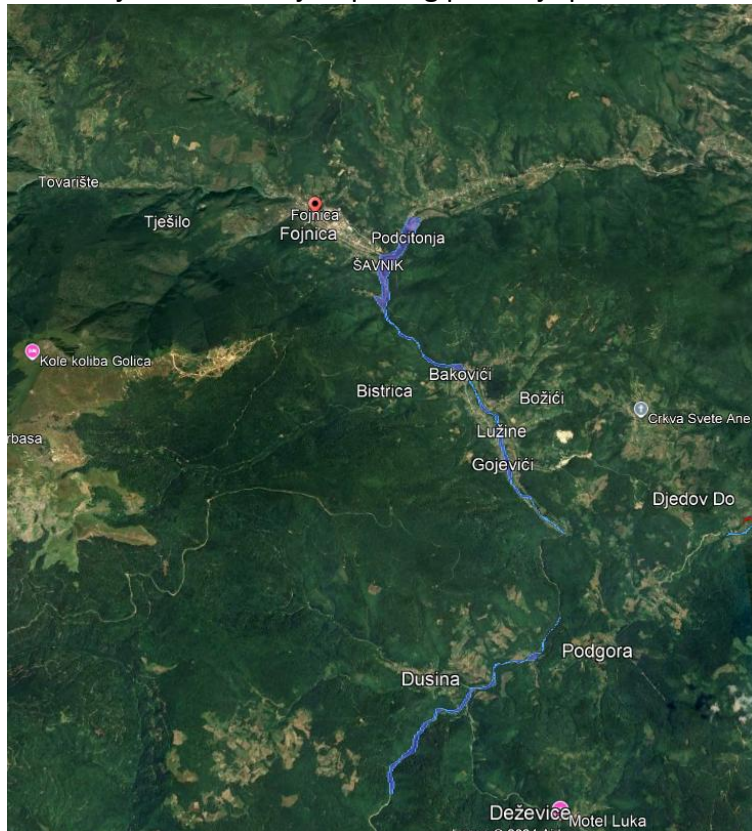
Slika broj: 67. Prikaz dijela planog područja potez Bakovići - Dusina.

Proračin protoka vode na referentnom profilu iznad naselja Gajevići i lužine je bio: površina profila je 28 m<sup>2</sup> x 1 m<sup>1</sup> x 28 m<sup>3</sup>/sec ili za 1 minut od 1.680 m<sup>3</sup> ili 1 sat 100.800 m<sup>3</sup> ili za 12 sati od 1.209. 600 m<sup>3</sup>.

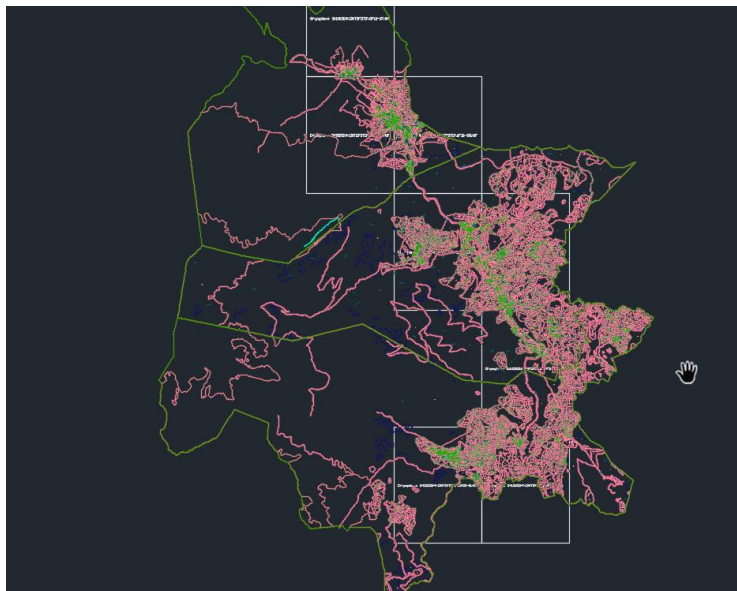
Iz navedenog priloga vidljivo je o kojoj površini Općine Fojnice bilo poplavljeno područje. Glavni valni talas je bio iz pravca rijeke Radave, pa nizvodno kroz naselje Gajevića, Bakoviće, do regionalnog puta Kiseljak- Fotnica, te u pravcu Kiseljaka.

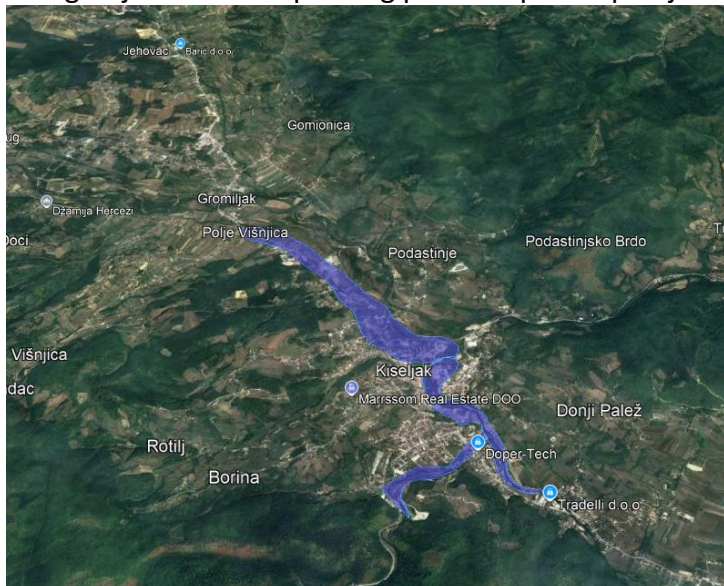
Fotografija: 75. Prikaz plavnog prostora prema procjeni tima

Površina plavnog prostora je prema našoj procjeni oko 200 ha, geodetski to treba snimiti te u GIS alatu prikazati poligonima za svaku lokaciju plavnog područja.

**Zaključak:** Plavni prostor općine Kiseljak prema procjeni tima je oko 200 ha. Najvećim dijelom je poplavom zahvaćen i grad Kiseljak. Materijalnu štetu će procijeniti posebna Komisija za procjenu šteta.
