Federalni zavod za geologiju

## IZVJEŠTAJ

### O NEGATIVNIM IG POJAVAMA I PROCESIMA NAKON POPLAVA NA ŠIREM PROSTORU OPĆINE JABLANICA I GRADA KONJIC

Sarajevo, Oktobar 2024. godine

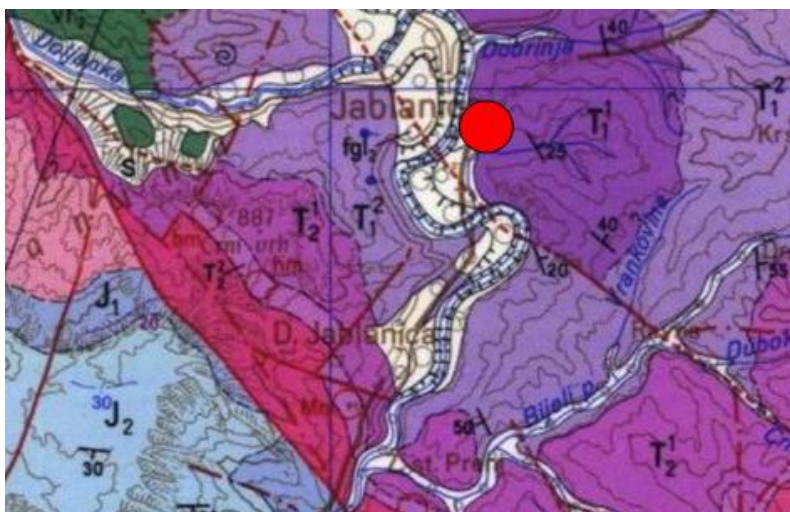
Slika 35. Položaj klizišta na OGK Mostar 1:100 000

Klizište ne ugrožava niti jedan objekat, ali je važna putna komunikacija za Krstac i druga mjesta ispod Prenja, te je jako bitan da se sanira!

Dreniranje površinskih voda je jako bitno za ovaj slučaj, te bi istu trebalo pravilno izvesti drenažnim sistemima što dalje od kosine putnog nasipa i dimenzionisati je u skladu sa maksimalnim dotokom voda.

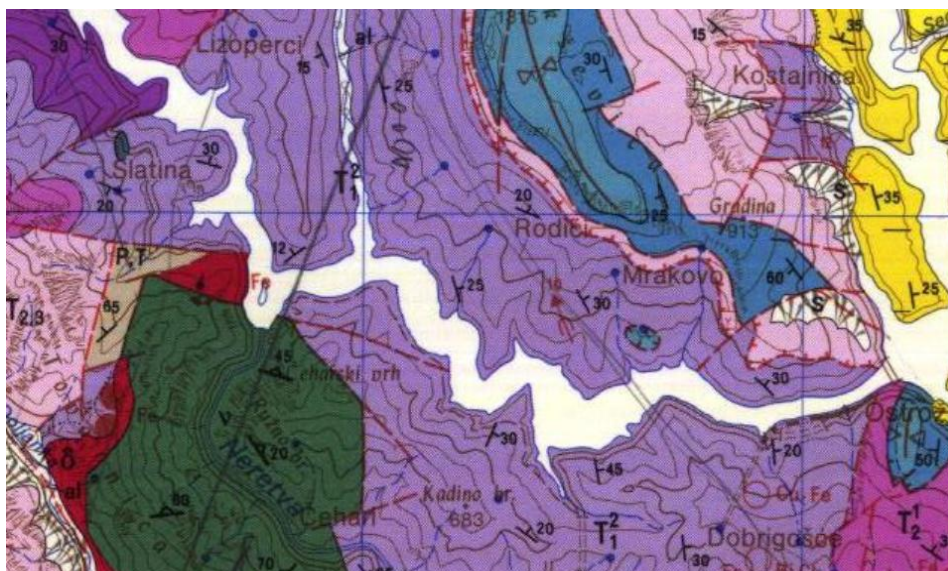
Slika 39. Položaj klizišta na OGK

Ovo je značajna komunikacija za selo Mrakovo i druga mjesta koja se nalaze na ovom potezu, uz sami put idu i mnogobrojne instalacije, te je bitan i u tom aspektu. Objekata nema ni ispod, niti iznad, ali značajno obrušavanje materijala ka Jablaničkom jezeru može biti jako pogubno, te bi na ovau dionicu bilo potrebno posvetiti posebnu pažnju.

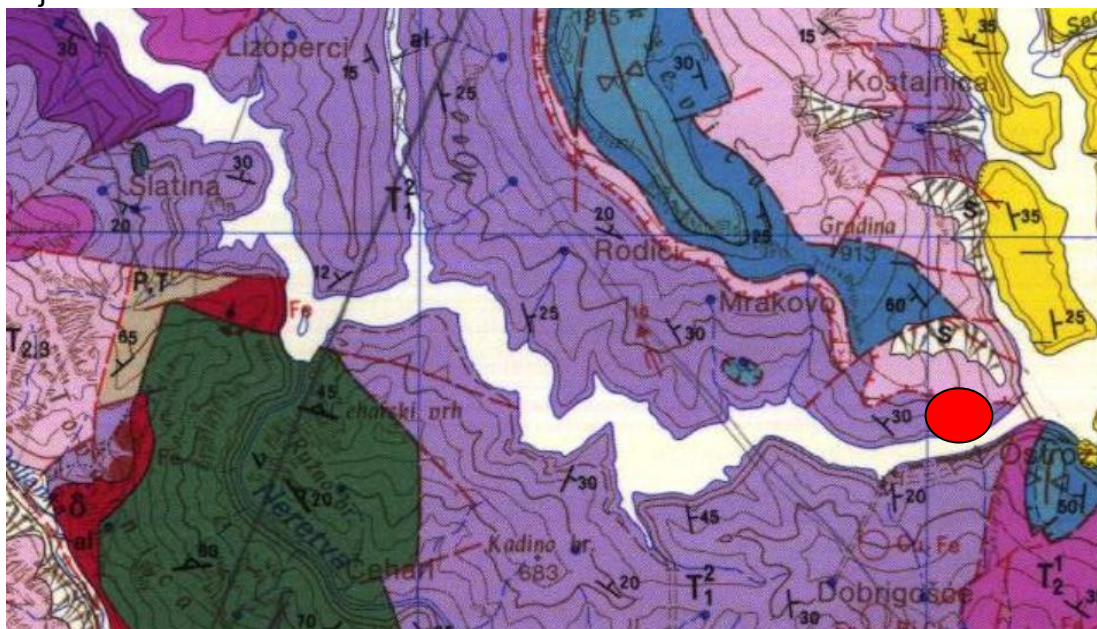
Slika 43. Položaj klizišta na OGK

Klizna masa uglavnom je formirana od strane udara površinskih voda, te je i sam proces površinski i jako plitak, ali dovoljan da naruši stabilnost putne posteljice, te bi u ovom dijelu posebnu pažnju trebalo posvetiti pravilnom dreniranju površinski voda sa i oko putne komunikacije.

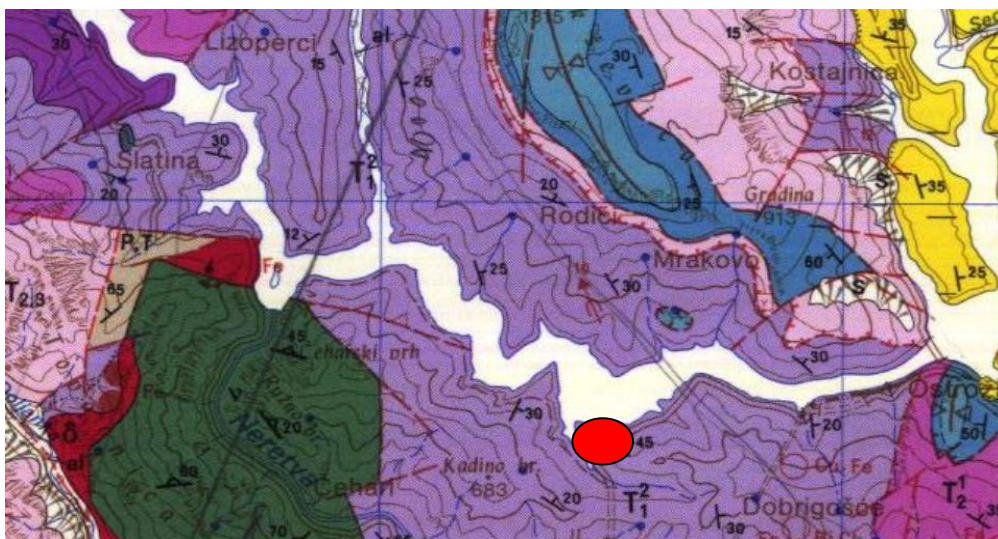
*Slika 49. Položaj klizišta na OGK*

Klizna masa direktno ugrožava restoran Bagrem sa pripadajućim objektima i magistralni put M-17 Sarajevo-Mostar, te je sanacija istih hitna i neophodna.
